Commune : **DRUELLE BALSAC** | Rivière : **L' Aveyron**

**La Cureye, amont du pont de la Cureye**

**SOURCE DE REPÉRAGE : RELEVÉ DE LAISSES DE LA CRUE DU 21 JANVIER 2018 SUR LE VIAUR ET SUR L'AVEYRON EN AVAL DE RODEZ - 24/01/2018**

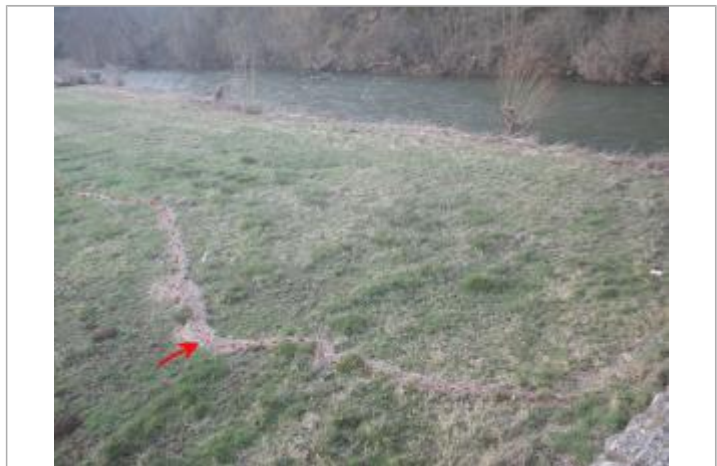
Code : GTL\_18-01\_R\_194\_1      Date de mise à jour : 12/03/2020  
 Auteur : SPC GTL

**Commentaires :** Laisse de crue au sol en amont du pont de la Cureye en rive droite sur parcelle agricole

Vue de la laisse d'inondation - Auteur : AGERIN

Maximum de l'inondation : Oui  
 Visibilité : Non      État du repère : Disparu  
 Pérennité : Aucune      Repère calculé : Non renseigné  
 PHEC : Non renseigné
