Commune : DRUELLE BALSAC

Rivière : L' Aveyron

La Cureye, amont du pont de la Cureye

1 Repère(s) sur le site**GÉNÉRAL****Unité de gestion :** Garonne-Tarn-Lot**Code :** GTL_18-01_S_194**Date de mise à jour :** 18/06/2018**Auteur :** SPC GTL

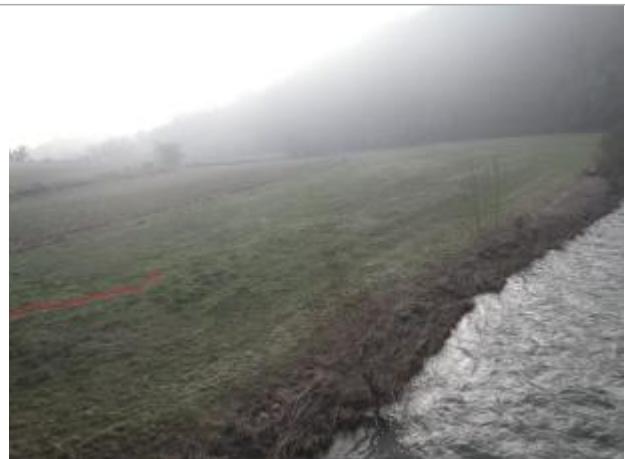
Vue du site - Auteur : AGERIN

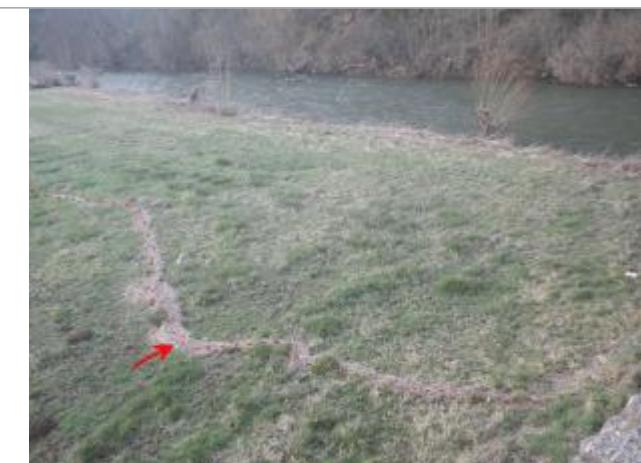
**21 Janvier 2018**Nature de l'inondation : **Débordement de cours d'eau**Nature du repère : **Limite au sol****Commentaires :** Laisse de crue au sol en amont du pont de la Cureye en rive droite sur parcelle agricole**GÉNÉRAL****Code :** GTL_18-01_R_194_1**Date de mise à jour :****Auteur :** SPC GTL

Vue de la laisse d'inondation - Auteur : AGERIN
