## La Cureye, aval du pont de la Cureye

Rivière : L' Aveyron

**1** Repère(s) sur le site**GÉNÉRAL****Unité de gestion :** Garonne-Tarn-Lot**Code :** GTL\_18-01\_S\_195**Date de mise à jour :** 18/06/2018**Auteur :** SPC GTL

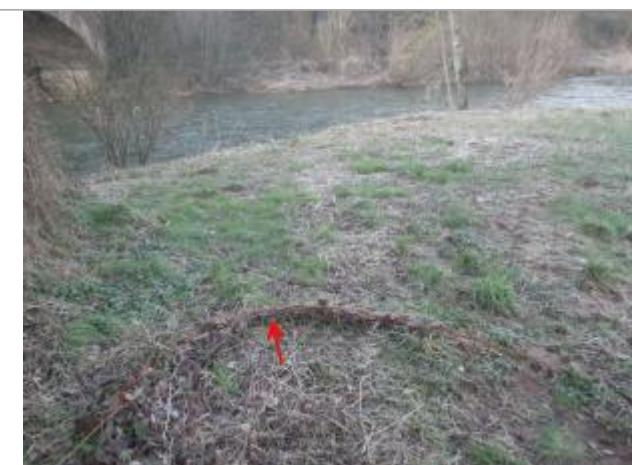
**21 Janvier 2018**Nature de l'inondation : **Débordement de cours d'eau**Nature du repère : **Limite au sol****Commentaires :** Laisse de crue au sol en aval du pont de la Cureye en rive droite sur parcelle agricole**GÉNÉRAL****Code :** GTL\_18-01\_R\_195\_1**Date de mise à jour :****Auteur :** SPC GTL

Vue de la laisse d'inondation - Auteur : AGERIN
