Commune : DRUELLE BALSAC

Rivière : L' Aveyron

Amont du pont de Les Planques, propriété privée rive droite**1** Repère(s) sur le site**GÉNÉRAL****Unité de gestion :** Garonne-Tarn-Lot**Code :** GTL_18-01_S_206**Date de mise à jour :** 18/06/2018**Auteur :** SPC GTL

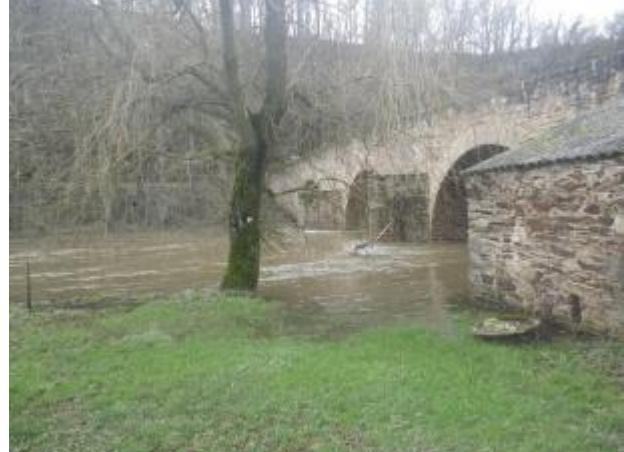
Vue du site - Auteur : AGERIN

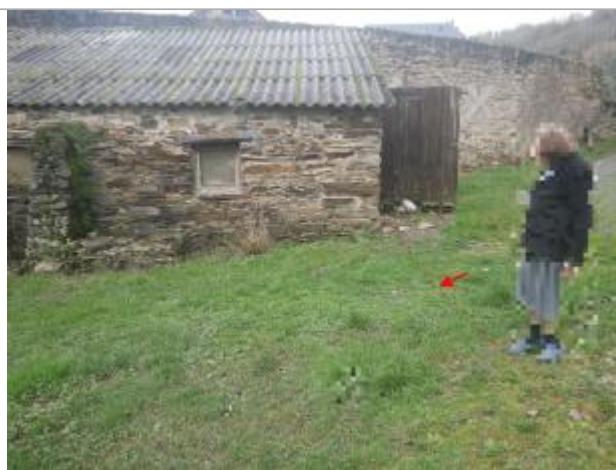
**21 Janvier 2018**Nature de l'inondation : **Débordement de cours d'eau**Nature du repère : **Témoignage oral****Commentaires :** Limite du garage de la propriété accolée au pont, en amont rive droite Témoignage de la propriétaire, attestant que le niveau le plus haut de la crue du 21 janvier 2018 arrivait à la limite supérieure de son hangar.**GÉNÉRAL****Code :** GTL_18-01_R_206_1**Date de mise à jour :****Auteur :** SPC GTL

MARQUE**Maximum de l'inondation :** Oui**Visibilité :** Non**État du repère :** Disparu**Pérennité :** Aucune**Repère calculé :** Non renseigné**PHEC :** Non renseigné

Vue de la laisse d'inondation - Auteur : AGERIN
