Commune : **BELCASTEL** | Rivière : **L' Aveyron**

Le Moulin, parcelle cadastrale n°264

Code : GTL_18-01_R_209_1 **Date de mise à jour :** 26/07/2018
Auteur : SPC GTL

SOURCE DE REPÉRAGE : RELEVÉ DE LAISSES DE LA CRUE DU 21 JANVIER 2018 SUR LE VIAUR ET SUR L'AVEYRON EN AVAL DE RODEZ - 24/01/2018

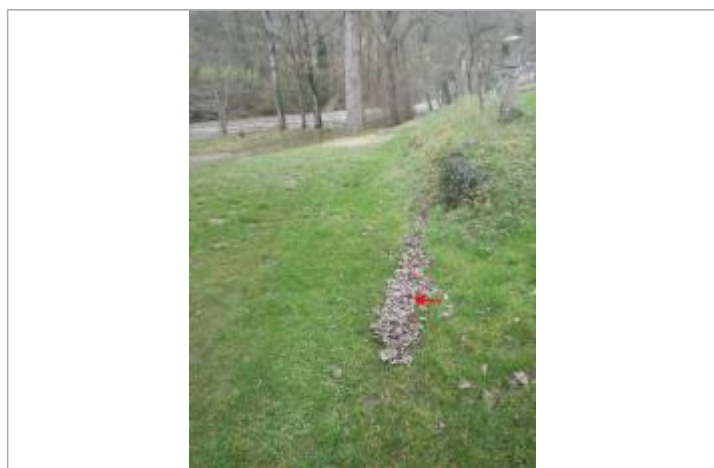
Commentaires : Au niveau du pignon nord-est du moulin Belcastel Feuilles déposées suite au retrait de la crue.

Vue de la laisse d'inondation - Auteur : AGERIN

Maximum de l'inondation : Oui
Visibilité : Non **État du repère :** Disparu
Pérennité : Aucune **Repère calculé :** Non renseigné
PHEC : Non renseigné
