Commune : **BELCASTEL** | Rivière : **L' Aveyron**

Le Moulin, parcelle cadastrale n°264

Unité de gestion : Garonne-Tarn-Lot
 Code : GTL_18-01_S_209 Date de mise à jour : 18/06/2018
 Auteur : SPC GTL

SOURCE DE REPÉRAGE : RELEVÉ DE LAISSES DE LA CRUE DU 21 JANVIER 2018 SUR LE VIAUR ET SUR L'AVEYRON EN AVAL DE RODEZ - 24/01/2018

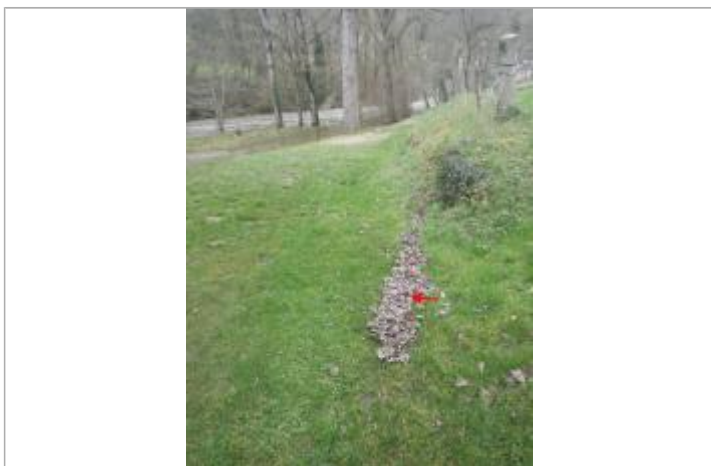
Commentaires : Au niveau du pignon nord-est du moulin Belcastel Feuilles déposées suite au retrait de la crue.

Maximum de l'inondation : Oui
 Visibilité : Non État du repère : Disparu
 Pérennité : Aucune Repère calculé : Non renseigné
 PHEC : Non renseigné

Vue de la laisse d'inondation - Auteur : AGERIN
