Commune : **BELCASTEL** | Rivière : **L' Aveyron**

**Le Moulin, parcelle cadastrale n°264**

**GÉNÉRAL**

Unité de gestion : Garonne-Tarn-Lot  
 Code : GTL\_18-01\_S\_209      Date de mise à jour : 18/06/2018  
 Auteur : SPC GTL

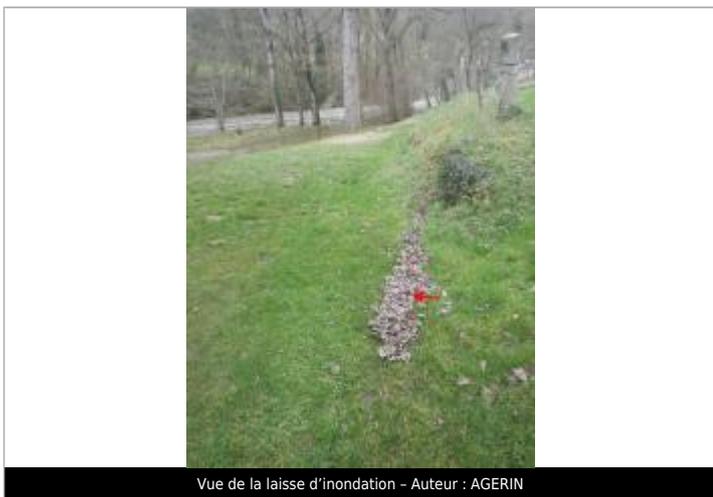
Commentaires : Au niveau du pignon nord-est du moulin Belcastel Feuilles déposées suite au retrait de la crue.

Maximum de l'inondation : Oui  
 Visibilité : Non      État du repère : Disparu  
 Pérennité : Aucune      Repère calculé : Non renseigné  
 PHEC : Non renseigné
