Commune : **BELCASTEL** | Rivière : **L' Aveyron**

Rive droite en bordure de chemin, parcelle cadastrale n°21

Unité de gestion : Garonne-Tarn-Lot
 Code : GTL_18-01_S_218 Date de mise à jour : 18/06/2018
 Auteur : SPC GTL

Code : GTL_18-01_R_218_1 Date de mise à jour : 26/07/2018
 Auteur : SPC GTL

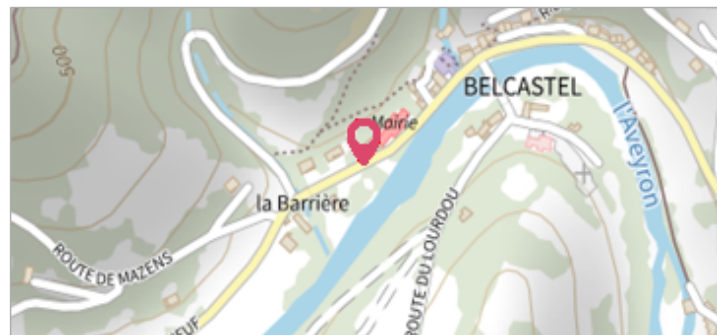
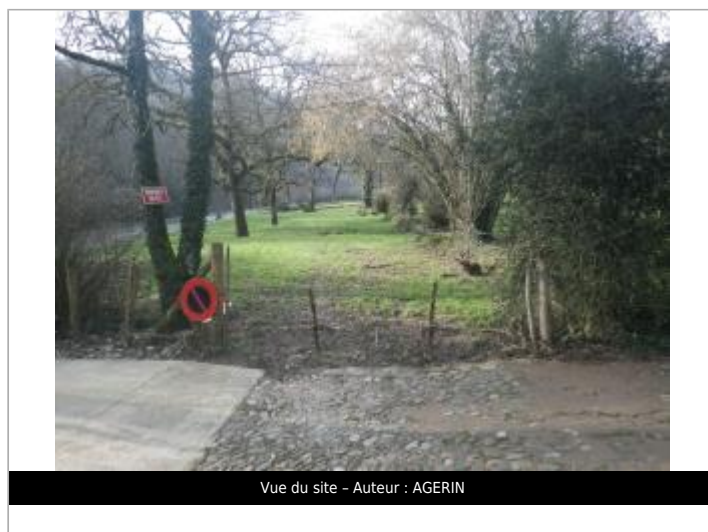
21 Janvier 2018
 Nature de l'inondation : **Débordement de cours d'eau** Nature du repère : **Laisse d'inondation**

Commentaires : Chemin d'accès au seuil Débris végétaux pris sur des fils barbelés au niveau du portail d'une propriété privée, hauteur par rapport au sol : 42,3 cm.

Maximum de l'inondation : Oui
 Visibilité : Non État du repère : Disparu
 Pérennité : Aucune Repère calculé : Non renseigné
 PHEC : Non renseigné
