Commune : **BELCASTEL** | Rivière : **L' Aveyron**

Rive droite, parcelle cadastrale n°22

Unité de gestion : Garonne-Tarn-Lot
 Code : GTL_18-01_S_219 Date de mise à jour : 18/06/2018
 Auteur : SPC GTL

Code : GTL_18-01_R_219_1 Date de mise à jour : 26/07/2018
 Auteur : SPC GTL

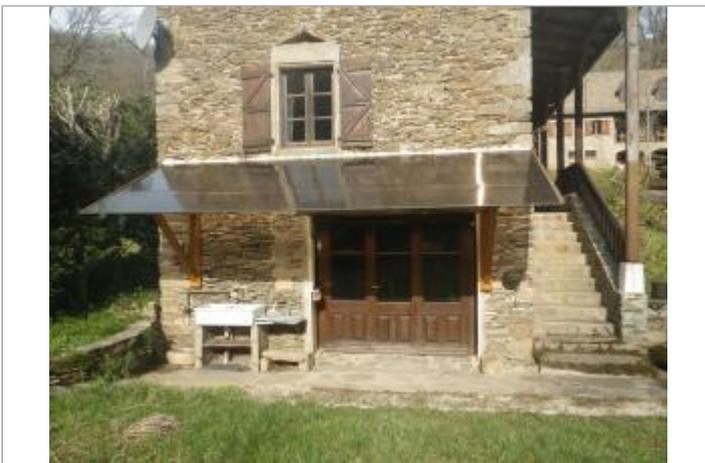
Vue du site - Auteur : AGERIN

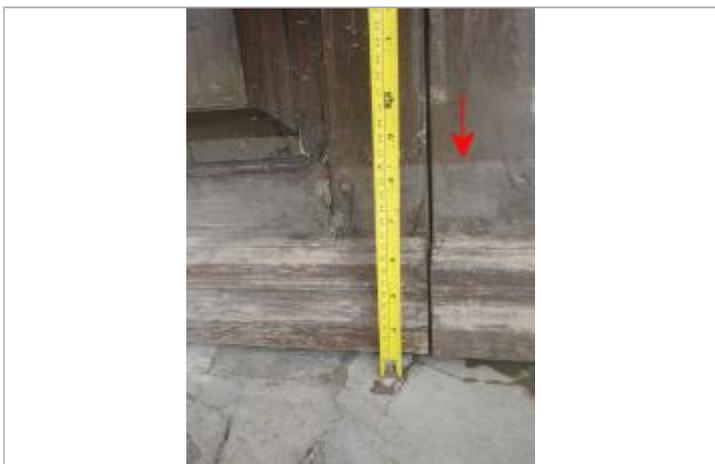
Commentaires : PHE sur le portail du garage d'une habitation, hauteur par rapport à la dalle en béton : 25,7 cm.

Maximum de l'inondation : Oui
 Visibilité : Non État du repère : Disparu
 Pérennité : Aucune Repère calculé : Non renseigné
 PHEC : Non renseigné

Vue de la laisse d'inondation - Auteur : AGERIN
