Commune : **BELCASTEL** | Rivière : **L' Aveyron**

Rive droite, parcelle cadastrale n°22

Unité de gestion : Garonne-Tarn-Lot
 Code : GTL_18-01_S_219 Date de mise à jour : 18/06/2018
 Auteur : SPC GTL

SOURCE DE REPÉRAGE : RELEVÉ DE LAISSES DE LA CRUE DU 21 JANVIER 2018 SUR LE VIAUR ET SUR L'AVEYRON EN AVAL DE RODEZ - 24/01/2018

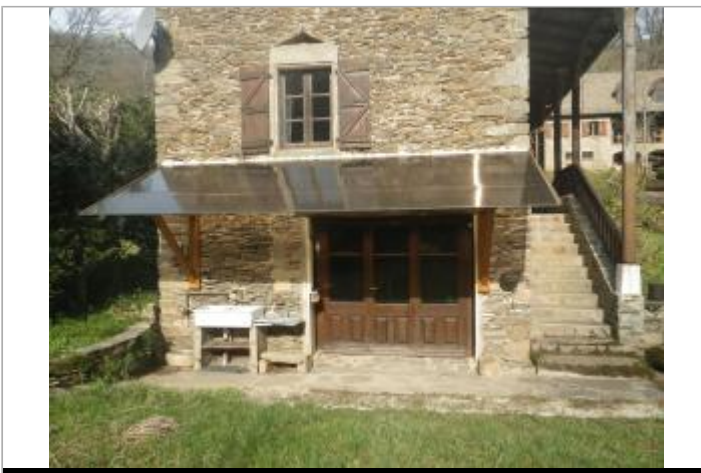
Vue du site - Auteur : AGERIN

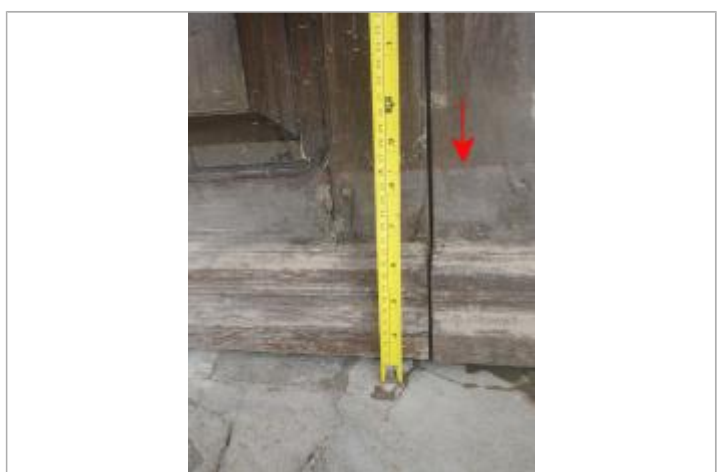
Commentaires : PHE sur le portail du garage d'une habitation, hauteur par rapport à la dalle en béton : 25,7 cm.

Maximum de l'inondation : Oui
 Visibilité : Non État du repère : Disparu
 Pérennité : Aucune Repère calculé : Non renseigné
 PHEC : Non renseigné

Vue de la laisse d'inondation - Auteur : AGERIN
