Commune : **BELCASTEL** | Rivière : **L' Aveyron**

Rive droite, parcelle cadastrale n°23

Unité de gestion : Garonne-Tarn-Lot
 Code : GTL_18-01_S_220 Date de mise à jour : 18/06/2018
 Auteur : SPC GTL

Code : GTL_18-01_R_220_1 Date de mise à jour : 26/07/2018
 Auteur : SPC GTL

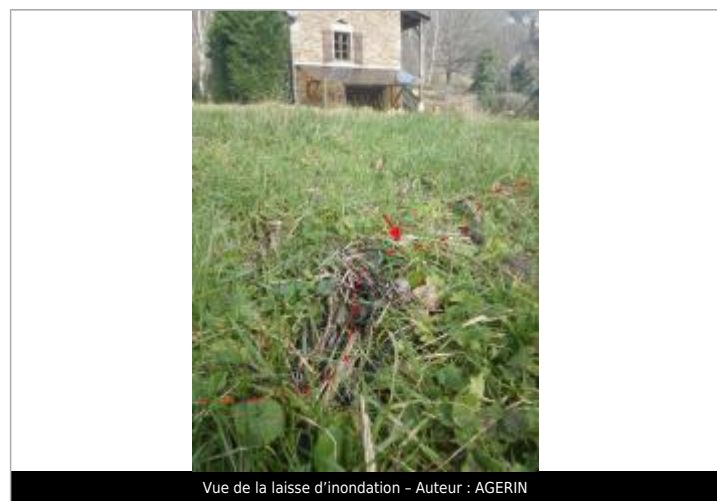
Commentaires : Débris végétaux déposés à proximité d'une habitation.

Maximum de l'inondation : Oui
 Visibilité : Non État du repère : Disparu
 Pérennité : Aucune Repère calculé : Non renseigné
 PHEC : Non renseigné
