Commune : **COMPOLIBAT**Rivière : **L' Aveyron****Bâtiment du camping municipal de Compolibat, parcelle cadastrale n°718****1**Repère(s) sur
le site**GÉNÉRAL****Unité de gestion :** Garonne-Tarn-Lot**Code :** GTL_18-01_S_259**Date de mise à jour :** 18/06/2018**Auteur :** SPC GTL

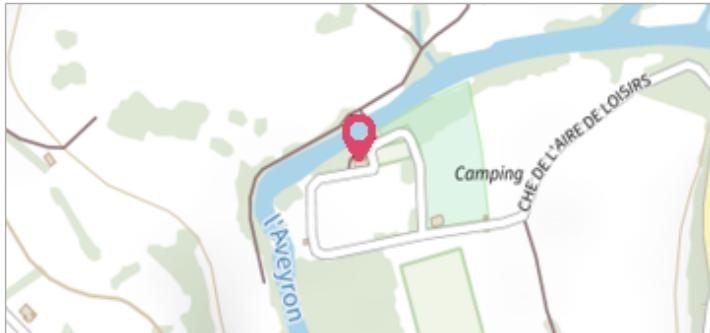
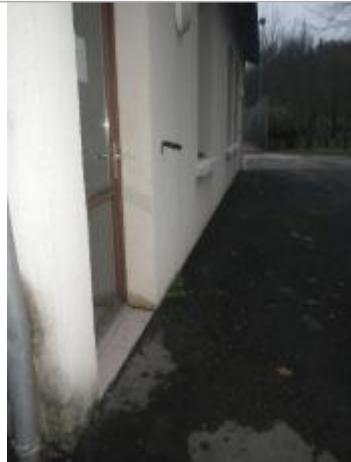
Vue du site - Auteur : AGERIN

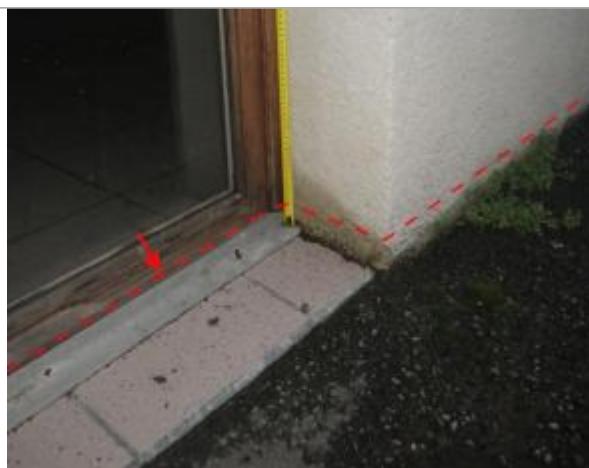
**21 Janvier 2018**Nature de l'inondation : **Débordement de cours d'eau**Nature du repère : **Laisse d'inondation****Commentaires :** Laisse de crue sur un bâtiment du camping au niveau d'une porte.**GÉNÉRAL****Code :** GTL_18-01_R_259_1**Date de mise à jour :****Auteur :** SPC GTL

Vue de la laisse d'inondation - Auteur : AGERIN
