Commune : **COMPOLIBAT**Rivière : **L' Aveyron****Camping municipal de Compolibat, parcelle cadastrale n°718****1**Repère(s) sur
le site**GÉNÉRAL****Unité de gestion :** Garonne-Tarn-Lot**Code :** GTL_18-01_S_261**Date de mise à jour :** 18/06/2018**Auteur :** SPC GTL

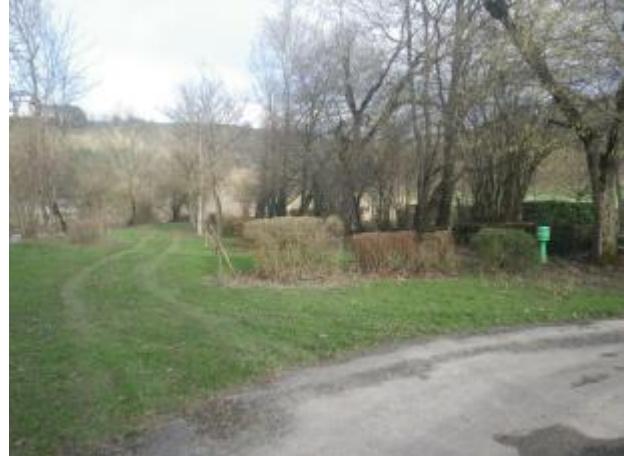
Vue du site - Auteur : AGERIN

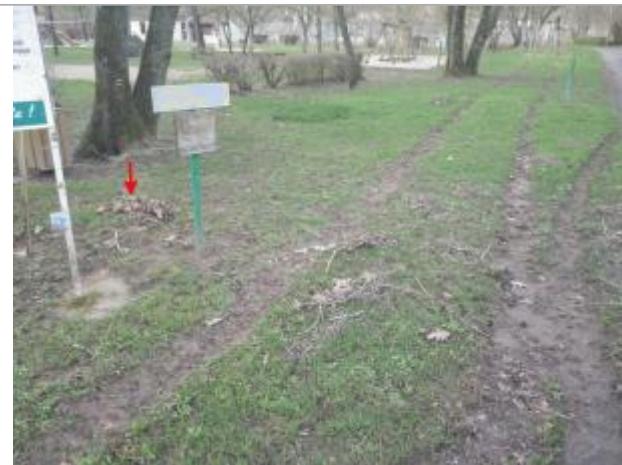
**21 Janvier 2018**Nature de l'inondation : **Débordement de cours d'eau**Nature du repère : **Limite au sol****Commentaires :** Aire de jeux du camping. Débris végétaux au sol attestant du passage d'un bras de l'Aveyron sur la partie est du camping.**GÉNÉRAL****Code :** GTL_18-01_R_261_1**Date de mise à jour :****Auteur :** SPC GTL

Vue de la laisse d'inondation - Auteur : AGERIN
