Commune : **LE BAS SEGALA** | Rivière : **L' Aveyron**

Pont de Cayla, en bordure de plateforme sur berge

Unité de gestion : Garonne-Tarn-Lot
 Code : GTL_18-01_S_266 Date de mise à jour : 18/06/2018
 Auteur : SPC GTL

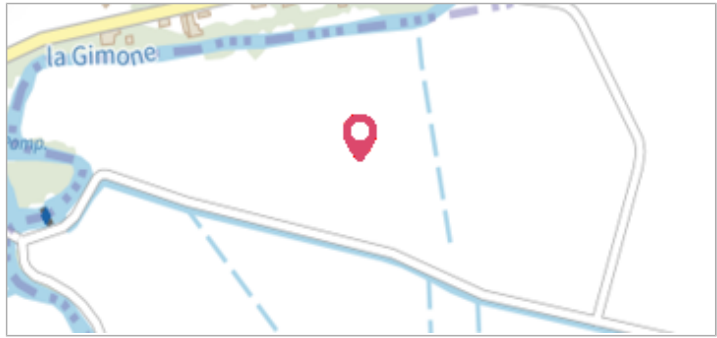
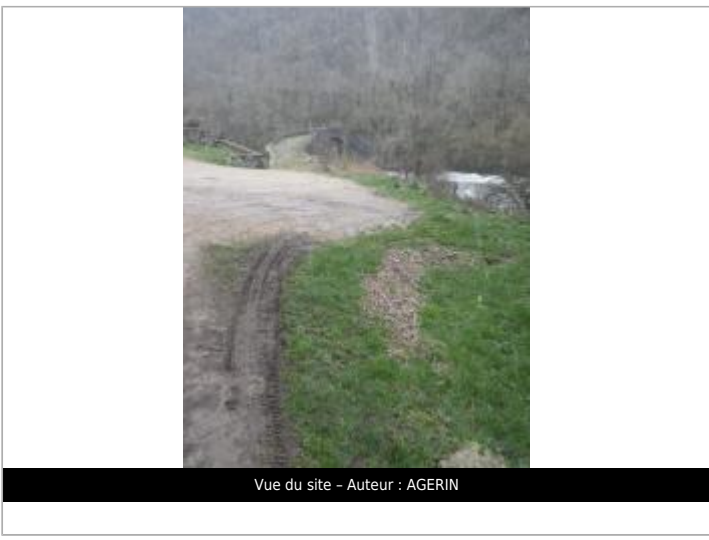
21 Janvier 2018
 Nature de l'inondation : **Débordement de cours d'eau** Nature du repère : **Limite au sol**

Commentaires : Pont de Cayla, en bordure de plateforme sur berge Débris végétaux déposés par la crue.

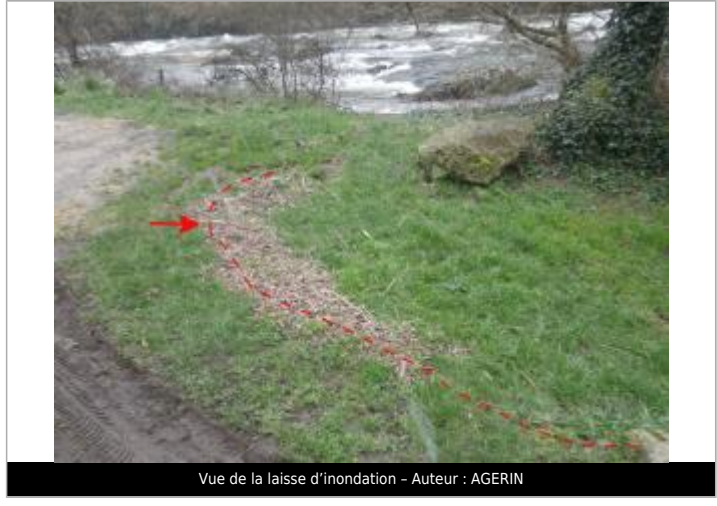
Code : GTL_18-01_R_266_1 Date de mise à jour : 19/06/2018
 Auteur : SPC GTL

Maximum de l'inondation : Oui
 Visibilité : Non État du repère : Disparu
 Pérennité : Aucune Repère calculé : Non renseigné
 PHEC : Non renseigné
