Commune : **MALEVILLE**

Rivière : **L' Aveyron**

## Nasties, parcelle cadastrale n°223

**Code :** GTL\_18-01\_S\_269

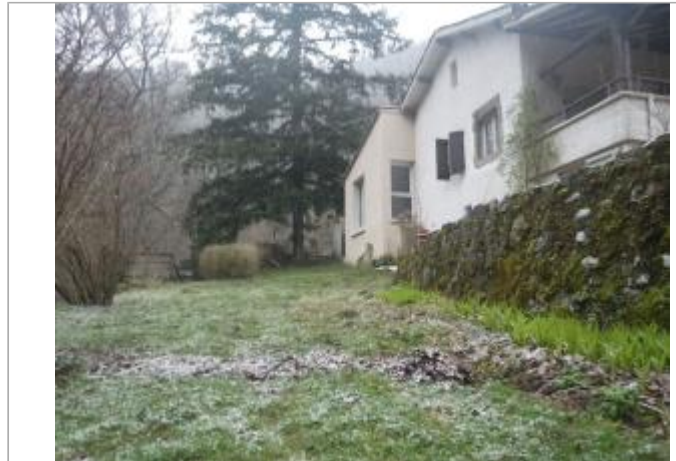
Vue du site - Auteur : AGERIN

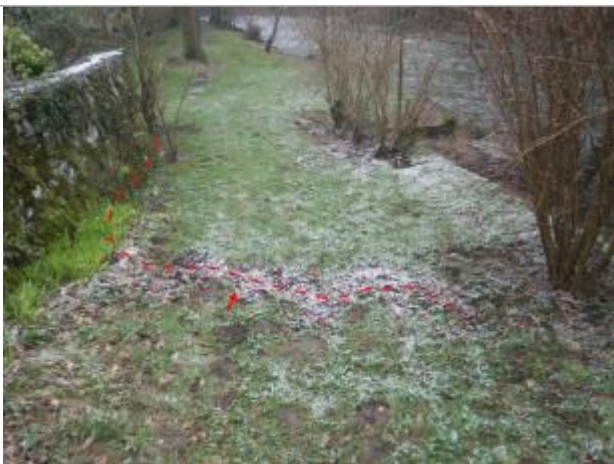
Nature du repère : **Limite au sol**

**Commentaires :** Débris végétaux déposés à proximité d'une terrasse d'une habitation.

Vue de la laisse d'inondation - Auteur : AGERIN
