Commune : MALEVILLE

Rivière : L' Aveyron

## Les Phalips, parcelle cadastrale n°116

**Unité de gestion :** Garonne-Tarn-Lot**Code :** GTL\_18-01\_S\_271**Date de mise à jour :** 18/06/2018**Auteur :** SPC GTL

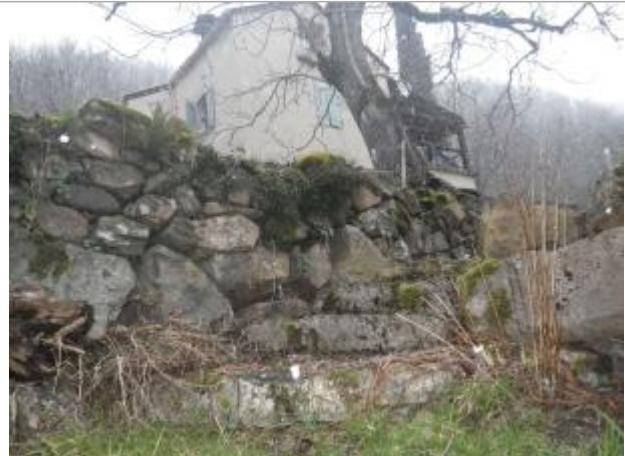
Vue du site - Auteur : AGERIN

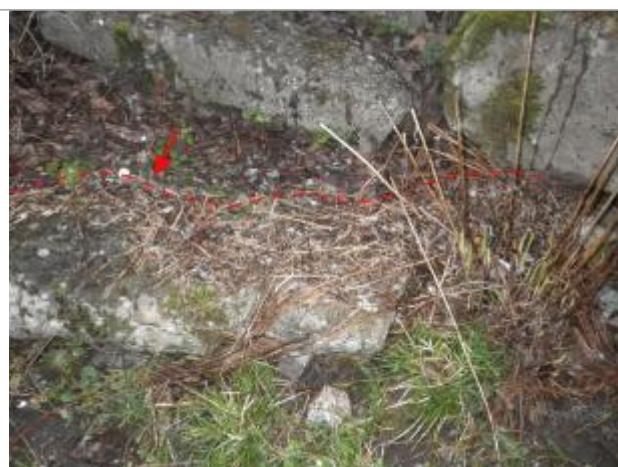
**21 Janvier 2018**Nature de l'inondation : **Débordement de cours d'eau**Nature du repère : **Limite au sol****Commentaires :** Débris végétaux déposé à proximité d'une habitation, sur la marche en pierre la plus basse d'accès à l'Aveyron.

Vue de la laisse d'inondation – Auteur : AGERIN
