Commune : VILLEFRANCHE-DE-ROUERGUE

Rivière : L' Aveyron

Départ du parcours sportif chemin de Teulel

Unité de gestion : Garonne-Tarn-Lot**Code :** GTL_18-01_S_315**Date de mise à jour :** 18/06/2018**Auteur :** SPC GTL

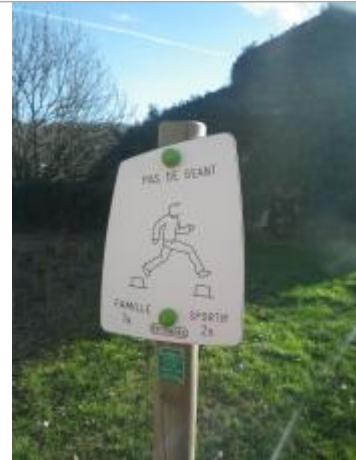
Vue du site - Auteur : AGERIN

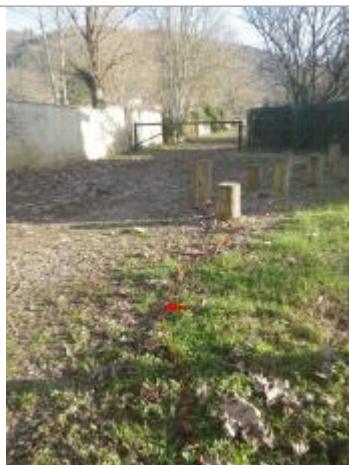
**21 Janvier 2018**Nature de l'inondation : **Débordement de cours d'eau**Nature du repère : **Limite au sol****Commentaires :** Embranchement du chemin de Teulel et du parcours sportif Débris végétaux déposés au sol au niveau du panneau du parcours sportif.

Vue de la laisse d'inondation - Auteur : AGERIN

Maximum de l'inondation : Oui**Visibilité :** Non**État du repère :** Disparu**Pérennité :** Aucune**Repère calculé :** Non renseigné**PHEC :** Non renseigné**SOURCE DE REPÉRAGE : RELEVÉ DE LAISSES DE LA CRUE DU 21 JANVIER 2018 SUR LE VIAUR ET SUR L'AVEYRON EN AVAL DE RODEZ - 24/01/2018****Type de repérage :** Campagne de terrain post-inondation**Organisme :** AGERIN
