Commune : VILLEFRANCHE-DE-ROUERGUE

Rivière : L' Aveyron

**Secteur la Madeleine, parcelle cadastrale n°228****1** Repère(s) sur le site**GÉNÉRAL****Unité de gestion :** Garonne-Tarn-Lot**Code :** GTL\_18-01\_S\_336**Date de mise à jour :** 27/07/2018**Auteur :** SPC GTL

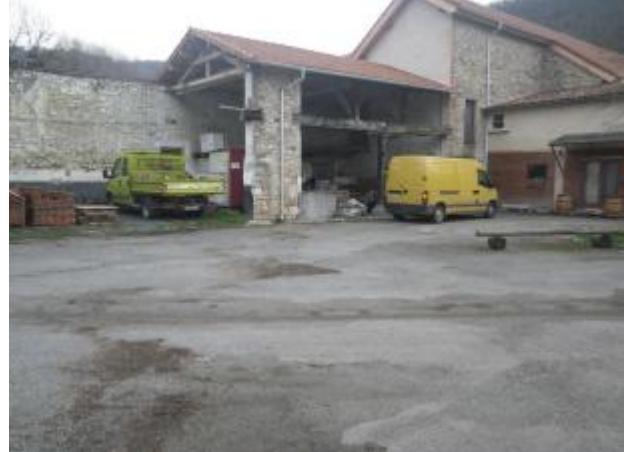
Vue du site - Auteur : AGERIN

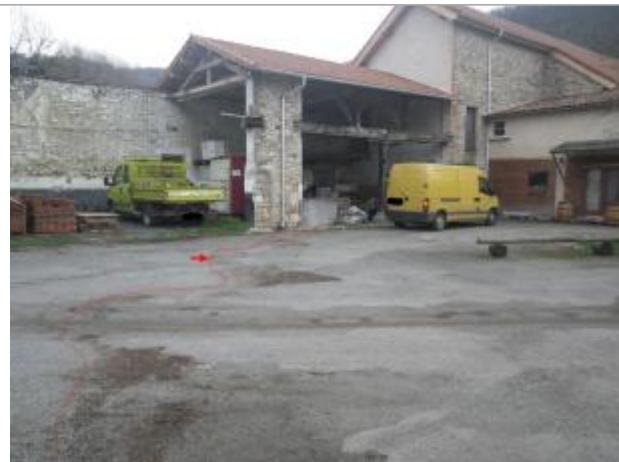
**21 Janvier 2018**Nature de l'inondation : **Débordement de cours d'eau**Nature du repère : **Limite au sol****Commentaires :** Zone de stationnement, route Débris végétaux déposés au sol sur cour.**GÉNÉRAL****Code :** GTL\_18-01\_R\_336\_1**Date de mise à jour :****Auteur :** SPC GTL

**MARQUE****Maximum de l'inondation :** Oui**Visibilité :** Non**État du repère :** Disparu**Pérennité :** Aucune**Repère calculé :** Non renseigné**PHEC :** Non renseigné

Vue de la laisse d'inondation - Auteur : AGERIN
