Commune : **VILLEFRANCHE-DE-ROUERGUE**

Rivière : **L' Aveyron**

## Secteur la Madeleine, parcelle cadastrale n°50

**SOURCE DE REPÉRAGE : RELEVÉ DE LAISSES DE LA CRUE DU 21 JANVIER 2018 SUR LE VIAUR ET SUR L'AVEYRON EN AVAL DE RODEZ - 24/01/2018**

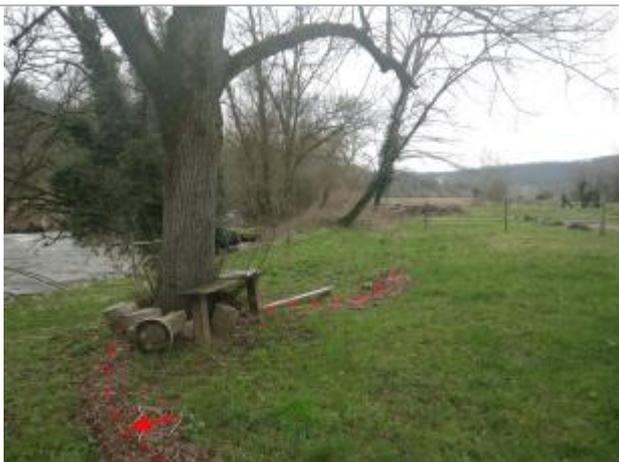
Nature du repère : **Limite au sol**

**Commentaires :** Débris végétaux déposés sur berge.

**État du repère :** Disparu

Vue de la laisse d'inondation - Auteur : AGERIN
