Commune : **MONTEILS**Rivière : **L' Aveyron****Lavoir de Monteils****2** Repère(s) sur le site**GÉNÉRAL**

Code : GTL_18-01_S_355

Commune : **MONTEILS**Rivière : **L' Aveyron****Lavoir de Monteils****2** Repère(s) sur le site**GÉNÉRAL****Unité de gestion :** Garonne-Tarn-Lot**Code :** GTL_18-01_S_355**Date de mise à jour :** 18/06/2018**Auteur :** SPC GTL

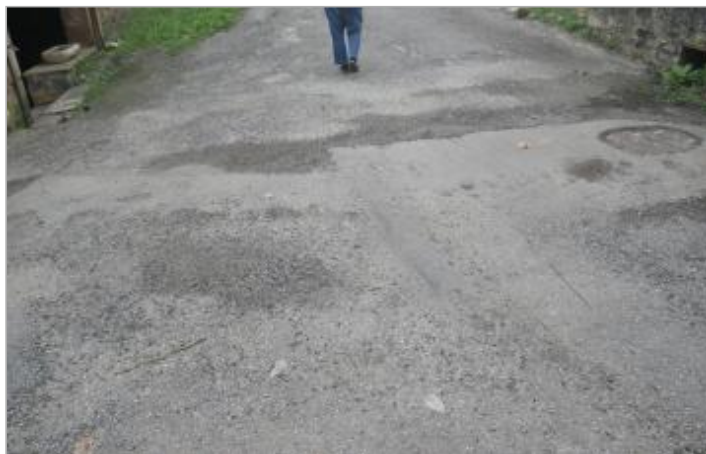
Vue du site - Auteur : AGERIN

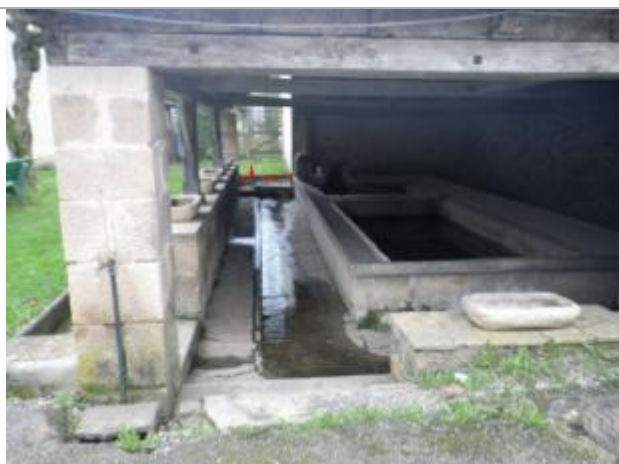
Commentaires : Marche du lavoir Un témoignage oral (nom non divulgué sur demande) d'un habitant atteste que le niveau maximum de la crue a entraîné un phénomène de refoulement au niveau du lavoir de Monteils. Le niveau d'eau se situait à 3 cm sous haut de la 1ère marche du lavoir et des débordements étaient observés au niveau de l'orifice visible à droite de la photographie de site. Ainsi, la zone de stationnement comme la rue visible sur photographie entre le parc et le lavoir étaient inondées.

Vue de la laisse d'inondation - Auteur : AGERIN

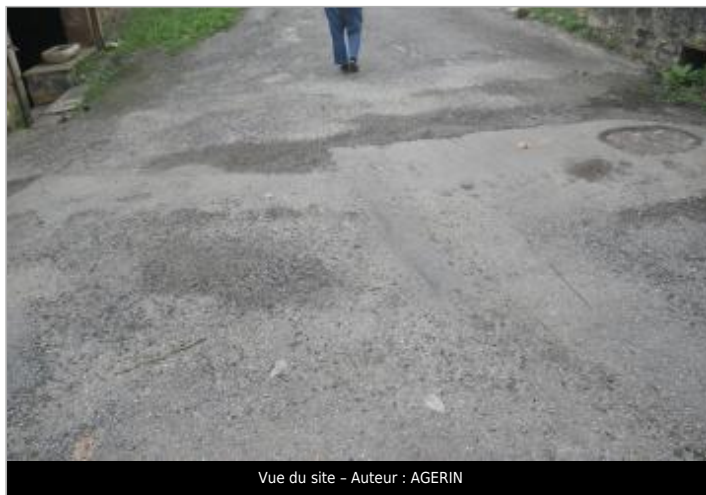
Vue du site - Auteur : AGERIN
