Commune : **MONTEILS**Rivière : **L' Aveyron****Lavoir de Monteils****2**

GÉNÉRAL**Unité de gestion :** Garonne-Tarn-Lot**Code :** GTL_18-01_S_355**Date de mise à jour :** 18/06/2018**Auteur :** SPC GTL

SOURCE DE REPÉRAGE : RELEVÉ DE LAISSES DE LA CRUE DU 21 JANVIER 2018 SUR LE VIAUR ET SUR L'AVEYRON EN AVAL DE RODEZ - 24/01/2018

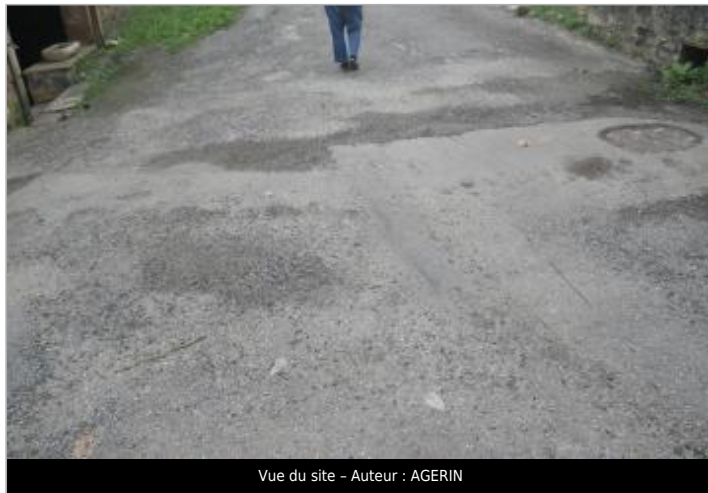
Vue du site - Auteur : AGERIN

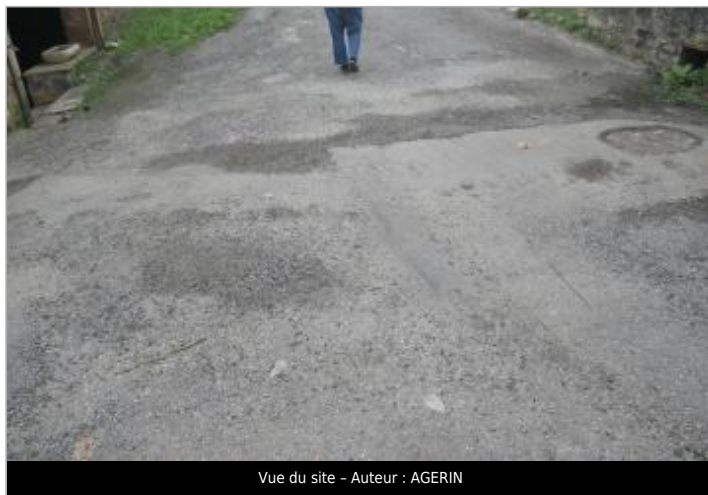
Vue du site - Auteur : AGERIN

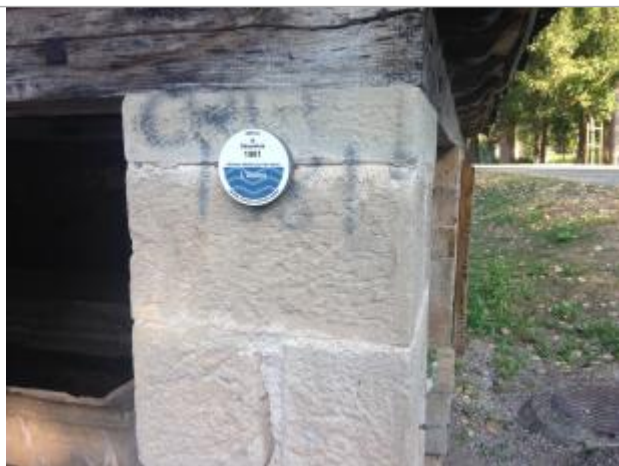
MONT-1 : L'Assou au niveau du lavoir de Monteils - crue du 14 décembre 1981

Commentaires : Repère identifié dans le cadre de la campagne 2018 de pose de repères de crues sur le territoire du Syndicat Mixte du Bassin Versant Aveyron Amont (SMBV2A). Source en Z issue du niveau tracé à la peinture à l'occasion de la crue du 14/12/1981 sur le pilier Nord-Est du lavoir. Validation par le service prévention des risques de la DDT12 en 2017

MARQUE**Texte :** Niveau atteint par les eaux de l'Assou - crue du 14 décembre 1981**Maximum de l'inondation :** Oui**Visibilité :** Oui

NIVELLEMENT PAR GÉOMÈTRE EXPERT RÉALISÉ DANS LE CADRE DE LA CAMPAGNE 2018 - 13/07/2018**Méthode :** Cheminement topographique**Commentaires sur le nivellement :** Nivellement réalisé par le cabinet Christophe BOIS GEOMETRE (RODEZ) pour le compte du SMBV2A**Référence nivelée :** Marque d'inondation**Description référence du repère :** sur pilier du lavoir**Système altimétrique :** NGF IGN 1969 (système normal)**Altitude de la référence (en m) :** 232.390 m**Différence entre le niveau d'eau et la référence (en m) :** 0.000 m**Altitude calculée de l'eau (en m) :** 232.39
