Commune : **MONTEILS**Rivière : **L' Aveyron****Lavoir de Monteils****2** Repère(s) sur le site**GÉNÉRAL**

Code : GTL_18-01_S_355

Code : GTL_18-01_R_355_1

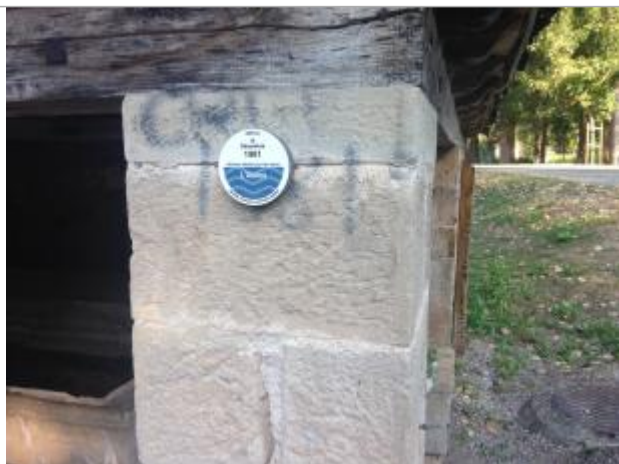
MONT-1 : L'Assou au niveau du lavoir de Monteils - crue du 14 décembre 1981

Commentaires : Repère identifié dans le cadre de la campagne 2018 de pose de repères de crues sur le territoire du Syndicat Mixte du Bassin Versant Aveyron Amont (SMBV2A). Source en Z issue du niveau tracé à la peinture à l'occasion de la crue du 14/12/1981 sur le pilier Nord-Est du lavoir. Validation par le service prévention des risques de la DDT12 en 2017

MARQUE**Texte :** Niveau atteint par les eaux de l'Assou - crue du 14 décembre 1981**Maximum de l'inondation :** Oui**Visibilité :** Oui

NIVELLEMENT PAR GÉOMÈTRE EXPERT RÉALISÉ DANS LE CADRE DE LA CAMPAGNE 2018 - 13/07/2018**Méthode :** Cheminement topographique**Commentaires sur le nivellement :** Nivellement réalisé par le cabinet Christophe BOIS GEOMETRE (RODEZ) pour le compte du SMBV2A**Référence nivelée :** Marque d'inondation**Description référence du repère :** sur pilier du lavoir**Système altimétrique :** NGF IGN 1969 (système normal)**Altitude de la référence (en m) :** 232.390 m**Différence entre le niveau d'eau et la référence (en m) :** 0.000 m**Altitude calculée de l'eau (en m) :** 232.39
