Commune : **MONTEILS**Rivière : **L' Aveyron****Lavoir de Monteils****2** Repère(s) sur le site**GÉNÉRAL**

Code : GTL\_18-01\_S\_355

**SOURCE DE REPÉRAGE : RELEVÉ DE LAISSES DE LA CRUE DU 21 JANVIER 2018 SUR LE VIAUR ET SUR L'AVEYRON EN AVAL DE RODEZ - 24/01/2018**

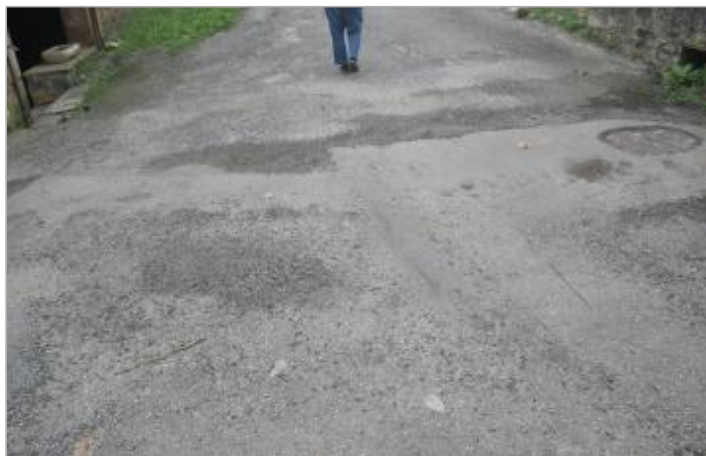
Vue du site - Auteur : AGERIN

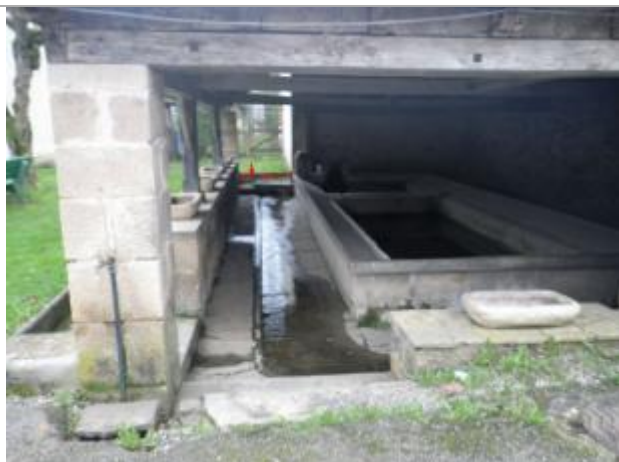
**Commentaires :** Marche du lavoir Un témoignage oral (nom non divulgué sur demande) d'un habitant atteste que le niveau maximum de la crue a entraîné un phénomène de refoulement au niveau du lavoir de Monteils. Le niveau d'eau se situait à 3 cm sous haut de la 1ère marche du lavoir et des débordements étaient observés au niveau de l'orifice visible à droite de la photographie de site. Ainsi, la zone de stationnement comme la rue visible sur photographie entre le parc et le lavoir étaient inondées.

Vue de la laisse d'inondation - Auteur : AGERIN

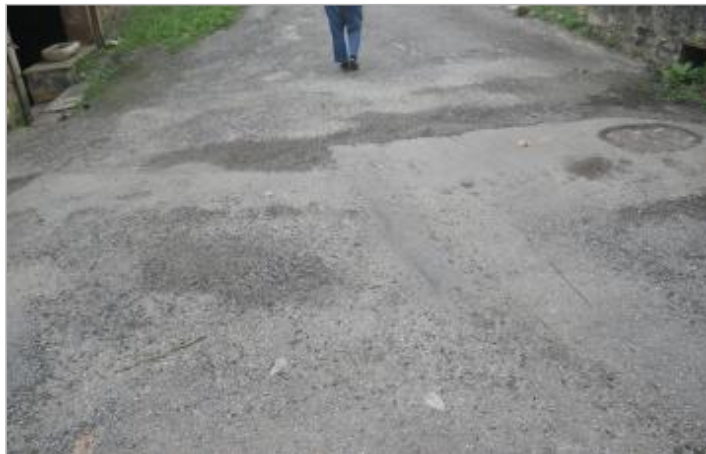
Vue du site - Auteur : AGERIN

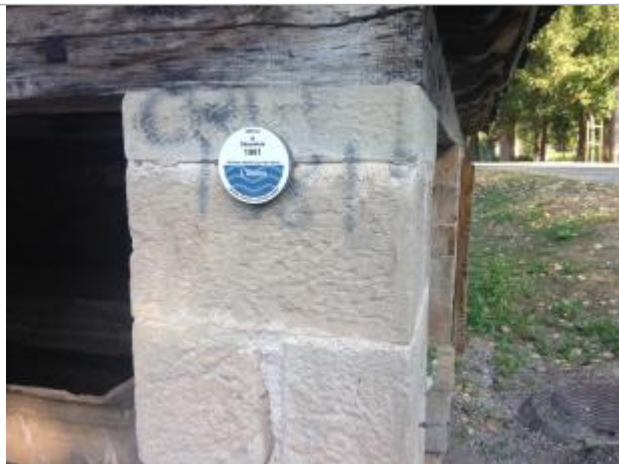
MONT-1 : L'Assou au niveau du lavoir de Monteils - crue du 14 décembre 1981

**Commentaires :** Repère identifié dans le cadre de la campagne 2018 de pose de repères de crues sur le territoire du Syndicat Mixte du Bassin Versant Aveyron Amont (SMBV2A). Source en Z issue du niveau tracé à la peinture à l'occasion de la crue du 14/12/1981 sur le pilier Nord-Est du lavoir. Validation par le service prévention des risques de la DDT12 en 2017

**MARQUE****Texte :** Niveau atteint par les eaux de l'Assou - crue du 14 décembre 1981**Maximum de l'inondation :** Oui**Visibilité :** Oui

**NIVELLEMENT PAR GÉOMÈTRE EXPERT RÉALISÉ DANS LE CADRE DE LA CAMPAGNE 2018 - 13/07/2018****Méthode :** Cheminement topographique**Commentaires sur le nivellement :** Nivellement réalisé par le cabinet Christophe BOIS GEOMETRE (RODEZ) pour le compte du SMBV2A**Référence nivelée :** Marque d'inondation**Description référence du repère :** sur pilier du lavoir**Système altimétrique :** NGF IGN 1969 (système normal)**Altitude de la référence (en m) :** 232.390 m**Différence entre le niveau d'eau et la référence (en m) :** 0.000 m**Altitude calculée de l'eau (en m) :** 232.39
