Commune : **MONTEILS**Rivière : **L' Aveyron****Parcelle cadastrale n°1200 en aval du parc****1** Repère(s) sur le site**GÉNÉRAL**

Code : GTL_18-01_S_356

Code : GTL_18-01_R_356_1

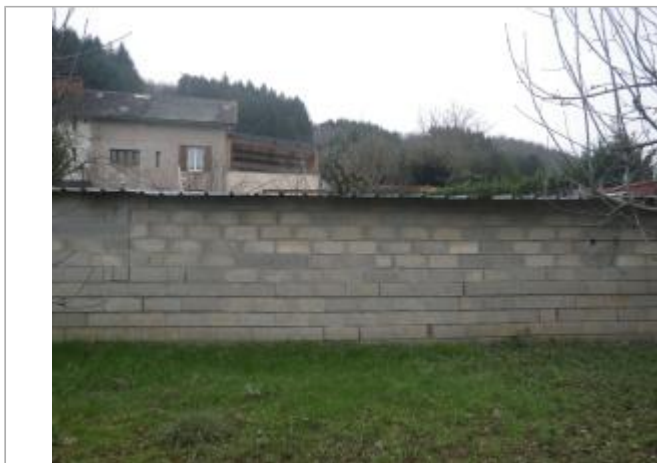
Vue du site - Auteur : AGERIN

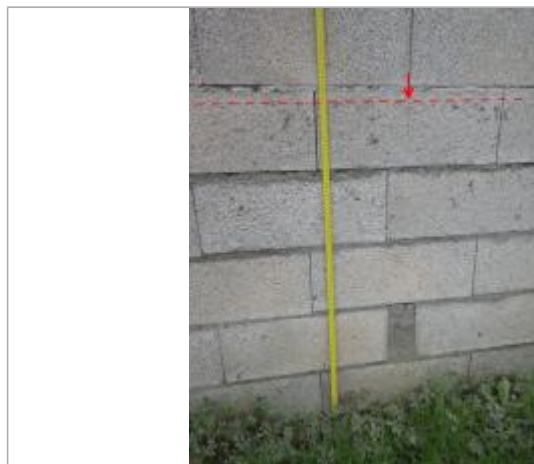
**21 janvier 2018**Nature de l'inondation : **Débordement de cours d'eau**Nature du repère : **Laisse d'inondation****Commentaires** : Mur d'un garage Nette trace de dépôt indiquant la limite de PHE sur le mur en parpaing d'un garage bordant le parc de Monteils. La hauteur mesurée par rapport au sol est de 97,5 cm.**GÉNÉRAL**

MARQUE**Maximum de l'inondation** : Oui**Visibilité** : Non**État du repère** : Disparu**Pérennité** : Aucune**Repère calculé** : Non renseigné**PHEC** : Non renseigné

Vue de la laisse d'inondation - Auteur : AGERIN
