Commune : **MONTEILS**Rivière : **L' Aveyron**

## Pré en amont de la station d'épuration en bordure de l'Assou, parcelle cadastrale n° 1277

Code : GTL\_18-01\_S\_358

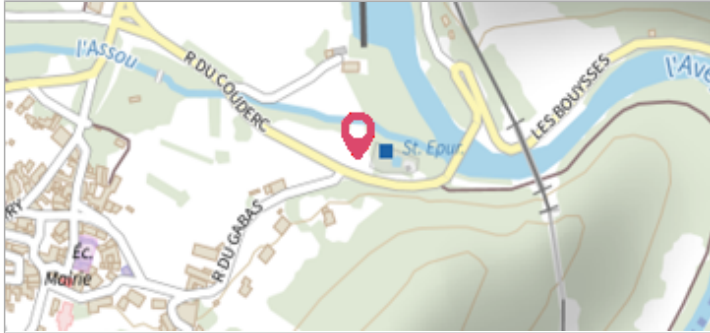
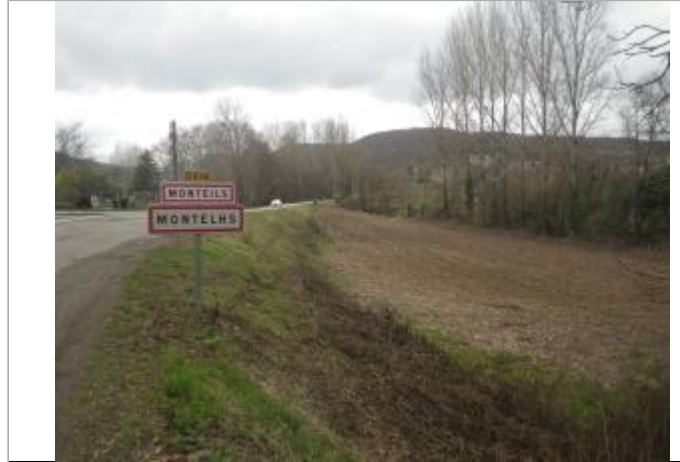
Vue du site - Auteur : AGERIN

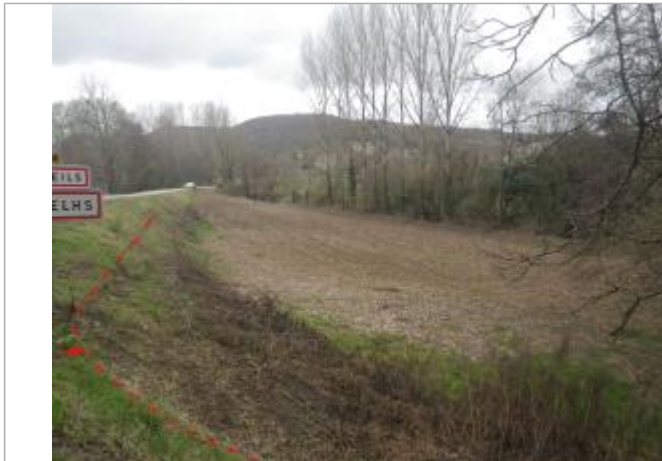
**Commentaires :** Talus routier en bordure de pré Des débris végétaux ont été laissé par la crue sur le talus bordant la D514.

Vue de la laisse d'inondation - Auteur : AGERIN
