Commune : **NAJAC**

Rivière : **L' Aveyron**

Camping de Païsserou, parcelle cadastrale n°10

Code : GTL_18-01_S_363

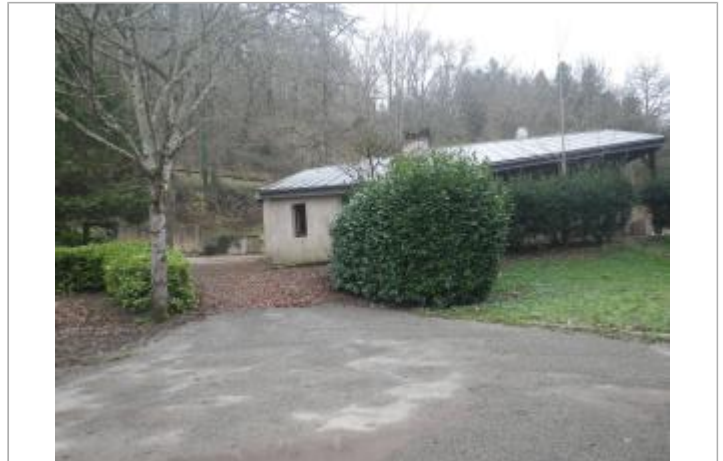
Vue du site - Auteur : AGERIN

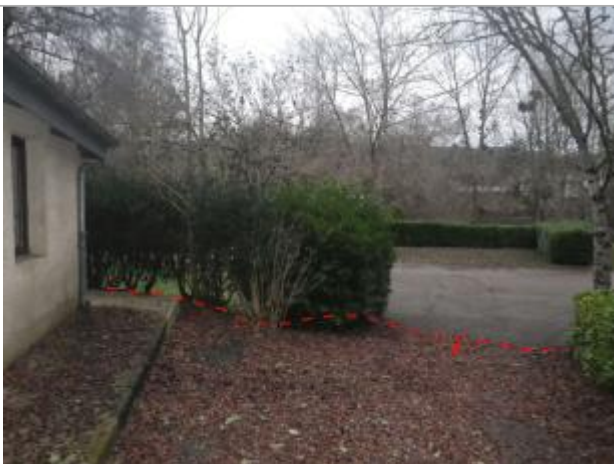
Nature du repère : **Limite au sol**

Commentaires : Route La zone dépourvue de feuilles déposées au sol marque la limite du niveau maximum atteint par la crue.

Vue de la laisse d'inondation - Auteur : AGERIN
