Commune : **NAJAC**

Rivière : **L' Aveyron**

## Camping de Païsserou, parcelle cadastrale n°10

**Code :** GTL\_18-01\_S\_363

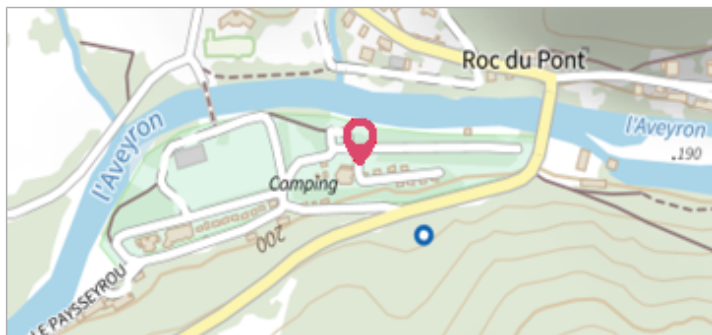
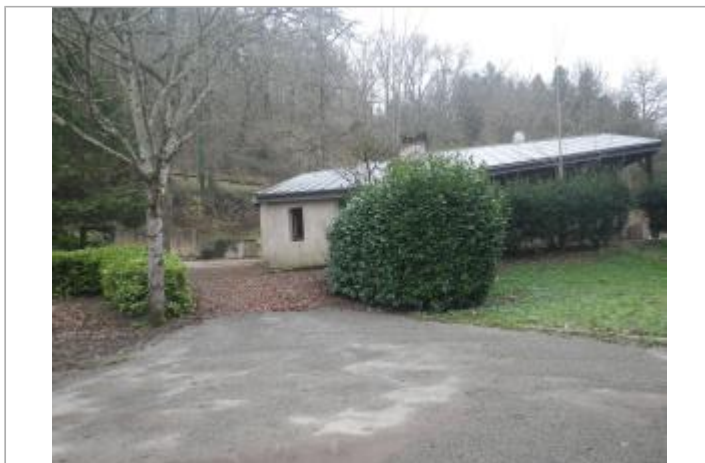
Vue du site - Auteur : AGERIN

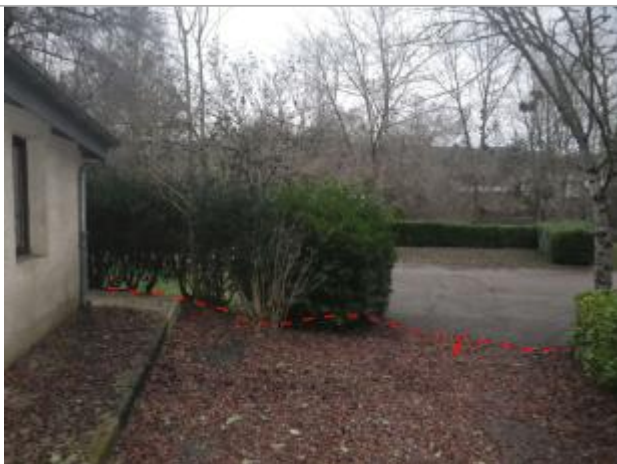
Nature du repère : **Limite au sol**

**Commentaires :** Route La zone dépourvue de feuilles déposées au sol marque la limite du niveau maximum atteint par la crue.

Vue de la laisse d'inondation - Auteur : AGERIN
