Commune : **NAJAC** | Rivière : **L' Aveyron**

Camping de Païsserou, parcelle cadastrale n°5 #2

Unité de gestion : Garonne-Tarn-Lot
Code : GTL_18-01_S_365 **Date de mise à jour :** 18/06/2018
Auteur : SPC GTL

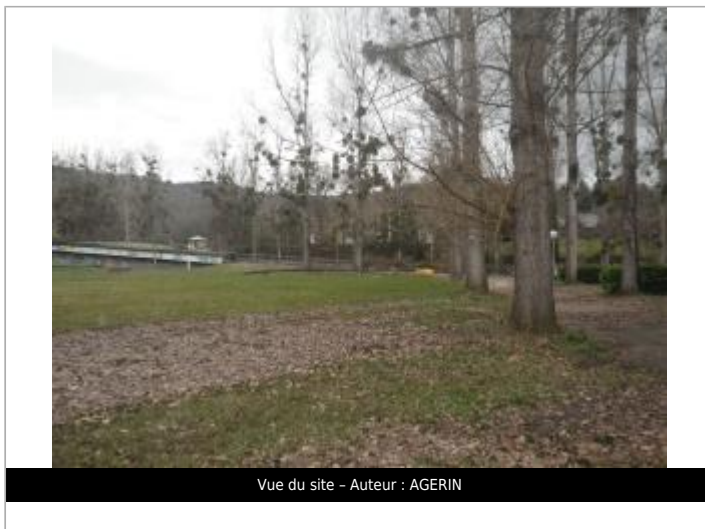
Commentaires : Aire de loisirs enherbée au niveau de la passerelle piétonne La zone dépourvue de feuilles déposées au sol marque la limite du niveau maximum atteint par la crue sur un terrain herbeux du camping.

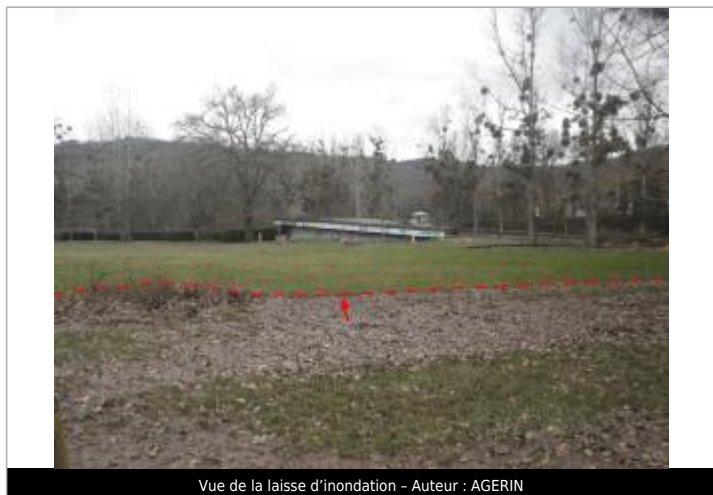
Maximum de l'inondation : Oui
Visibilité : Non **État du repère :** Disparu
Pérennité : Aucune **Repère calculé :** Non renseigné
PHEC : Non renseigné
