Commune : **NAJAC** | Rivière : **L' Aveyron**

Camping de Païsserou, parcelle cadastrale n°5 #4

Unité de gestion : Garonne-Tarn-Lot
 Code : GTL_18-01_S_367 Date de mise à jour : 18/06/2018
 Auteur : SPC GTL

Code : GTL_18-01_R_367_1 Date de mise à jour : 27/05/2021
 Auteur : SPC GTL

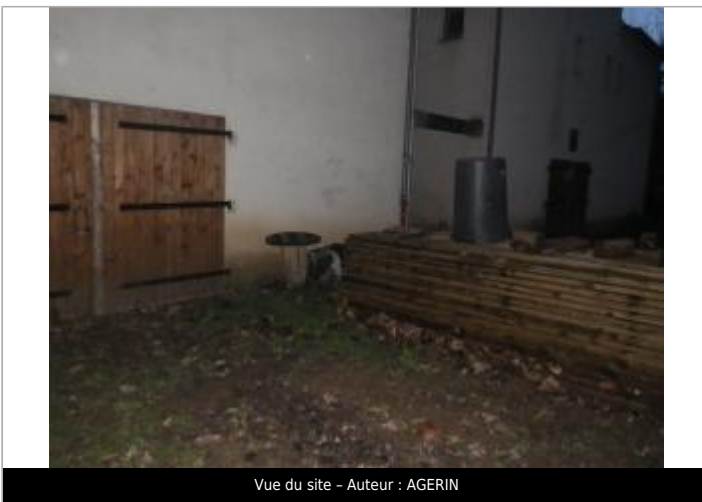
Commentaires : Table de ping-pong en béton devant garage Traces laissés par la crue sur le pied d'une table de tennis de table en béton du camping. La hauteur par rapport au sol est mesurée à 24 cm. Les garages du bâtiment attenant ont été inondés.

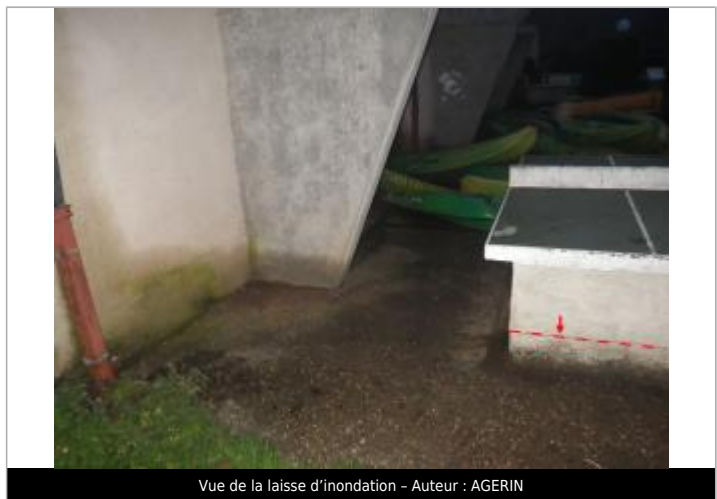
Maximum de l'inondation : Oui
 Visibilité : Non État du repère : Disparu
 Pérennité : Aucune Repère calculé : Non renseigné
 PHEC : Non renseigné
