Commune : **NAJAC** | Rivière : **L' Aveyron**

**Camping de Païsserou, parcelle cadastrale n°5 #5**

**SOURCE DE REPÉRAGE : RELEVÉ DE LAISSES DE LA CRUE DU 21 JANVIER 2018 SUR LE VIAUR ET SUR L'AVEYRON EN AVAL DE RODEZ - 24/01/2018**

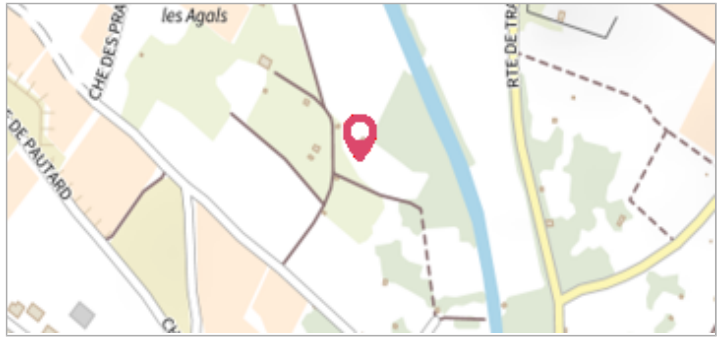
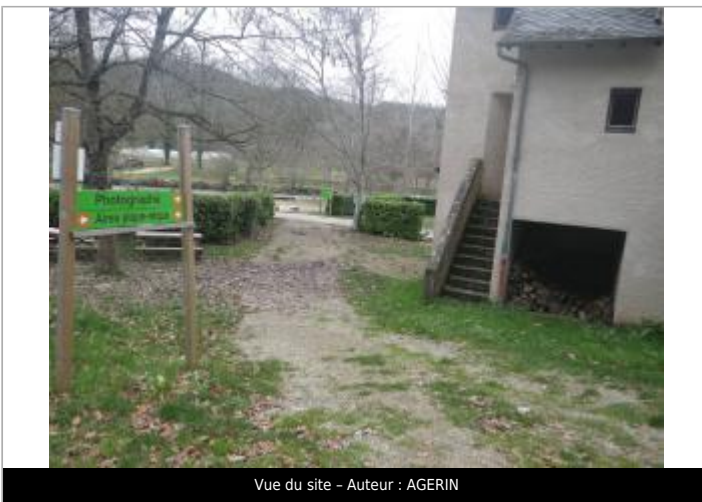
**21 janvier 2018**  
 Nature de l'inondation : **Débordement de cours d'eau**      Nature du repère : **Limite au sol**

**Commentaires :** Extrémité ouest des bâtiment de la parcelle n°5 Limite au sol (feuilles) suite au retrait de la crue à l'extrémité ouest des bâtiments.

Maximum de l'inondation : Oui  
 Visibilité : Non      État du repère : Disparu  
 Pérennité : Aucune      Repère calculé : Non renseigné  
 PHEC : Non renseigné
