Commune : **NAJAC** | Rivière : **L' Aveyron**

Camping de Païsserou, parcelle cadastrale n°5 #5

Unité de gestion : Garonne-Tarn-Lot
 Code : GTL_18-01_S_368 Date de mise à jour : 18/06/2018
 Auteur : SPC GTL

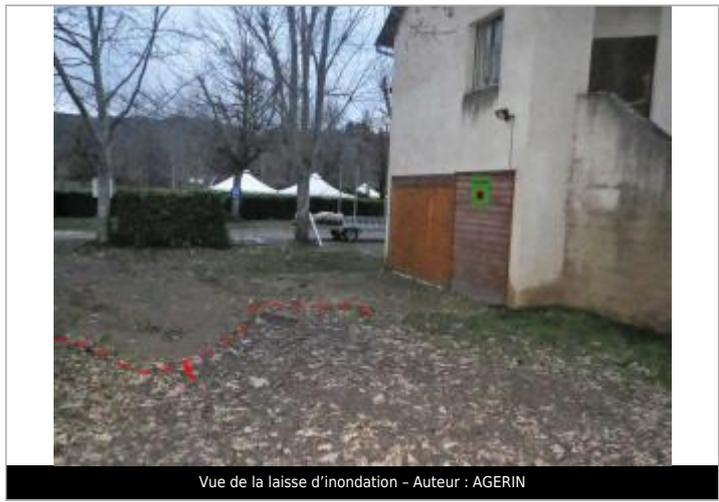
Commentaires : Extrémité ouest des bâtiment de la parcelle n°5 Limite au sol (feuilles) suite au retrait de la crue à l'extrémité ouest des bâtiments.

Maximum de l'inondation : Oui
 Visibilité : Non État du repère : Disparu
 Pérennité : Aucune Repère calculé : Non renseigné
 PHEC : Non renseigné
