Commune : **LAGUEPIE****Parcelle cadastrale n°126 #2**Rivière : **L' Aveyron****1**Repère(s) sur
le site**GÉNÉRAL****Unité de gestion :** Garonne-Tarn-Lot**Code :** GTL_18-01_S_383**Date de mise à jour :** 18/06/2018**Auteur :** SPC GTL

**21 Janvier 2018**Nature de l'inondation : **Débordement de cours d'eau**Nature du repère : **Laisse d'inondation****Commentaires :** Jardin privé Démarcation du dépôt de feuilles suite au retrait de l'eau.**GÉNÉRAL****Code :** GTL_18-01_R_383_1**Date de mise à jour :****Auteur :** SPC GTL

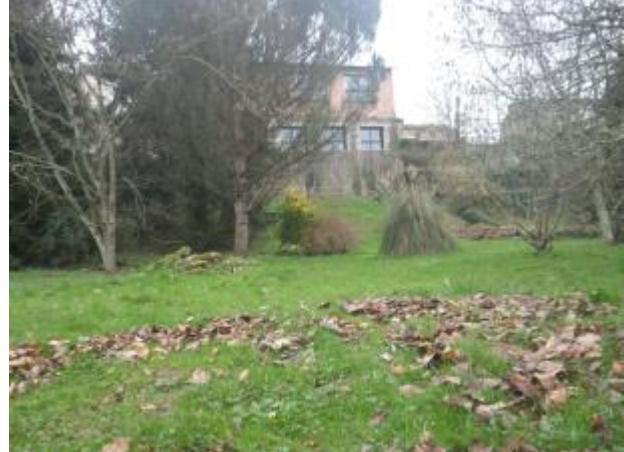
Vue du site - Auteur : AGERIN

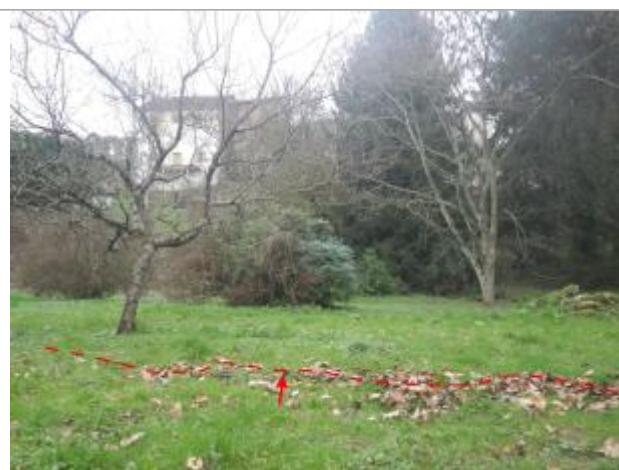
Vue de la laisse d'inondation - Auteur : AGERIN

MARQUE**Maximum de l'inondation :** Oui**Visibilité :** Non**État du repère :** Disparu**Pérennité :** Aucune**Repère calculé :** Non renseigné**PHEC :** Non renseigné**SOURCE DE REPÉRAGE : RELEVÉ DE LAISSES DE LA CRUE DU 21 JANVIER 2018 SUR LE VIAUR ET SUR L'AVEYRON EN AVAL DE RODEZ - 24/01/2018****Type de repérage :** Campagne de terrain post-inondation**Organisme :** AGERIN
