Commune : **LAGUEPIE**

Rivière : **L' Aveyron**

Code : GTL_18-01_S_387

SOURCE DE REPÉRAGE : RELEVÉ DE LAISSES DE LA CRUE DU 21 JANVIER 2018 SUR LE VIAUR ET SUR L'AVEYRON EN AVAL DE RODEZ - 24/01/2018

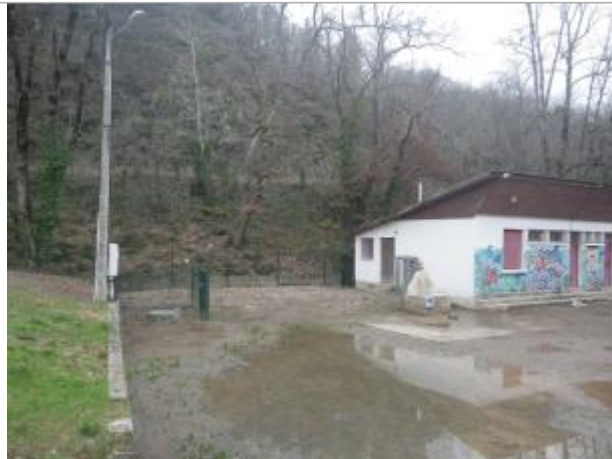
Vue du site - Auteur : AGERIN

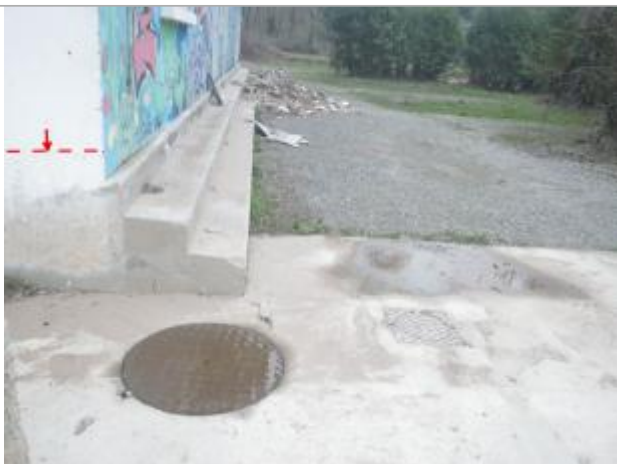
Nature du repère : **Laisse d'inondation**

Commentaires : Pignon sud-ouest du bâtiment de la parcelle n°124 Traces de dépôts sur le pignon d'un bâtiment municipal.

État du repère : Disparu

Vue de la laisse d'inondation - Auteur : AGERIN
