Commune : **LAGUEPIE****Parcelle cadastrale n°108 #1**Rivière : **L' Aveyron****1**Repère(s) sur
le site**GÉNÉRAL****Unité de gestion :** Garonne-Tarn-Lot**Code :** GTL_18-01_S_390**Date de mise à jour :** 18/06/2018**Auteur :** SPC GTL

SOURCE DE REPÉRAGE : RELEVÉ DE LAISSES DE LA CRUE DU 21 JANVIER 2018 SUR LE VIAUR ET SUR L'AVEYRON EN AVAL DE RODEZ - 24/01/2018**Type de repérage :** Campagne de terrain post-inondation**Organisme :** AGERIN

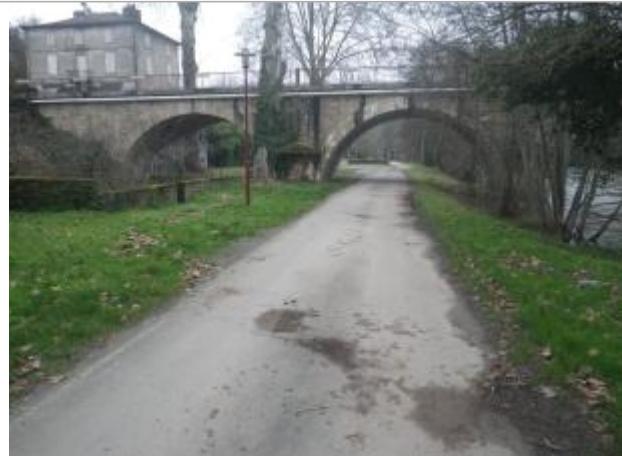
Vue du site - Auteur : AGERIN

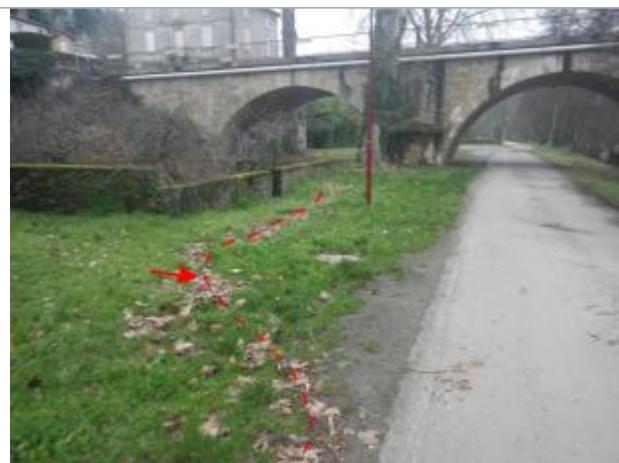
**21 Janvier 2018**Nature de l'inondation : **Débordement de cours d'eau**Nature du repère : **Limite au sol****Commentaires :** Limite au sol marquant le niveau de PHE atteint par la crue en aval du pont. La route a été coupée.**GÉNÉRAL****Code :** GTL_18-01_R_390_1**Date de mise à jour :****Auteur :** SPC GTL

Vue de la laisse d'inondation - Auteur : AGERIN
