Commune : **LAGUEPIE****Parcelle cadastrale n°92**Rivière : **L' Aveyron****1** Repère(s) sur le site**GÉNÉRAL****Unité de gestion :** Garonne-Tarn-Lot**Code :** GTL_18-01_S_393**Date de mise à jour :** 18/06/2018**Auteur :** SPC GTL

**21 Janvier 2018**Nature de l'inondation : **Débordement de cours d'eau**Nature du repère : **Témoignage oral****Commentaires :** Jardin d'une résidence Témoignage oral d'un habitant de la résidence, indiquant que le niveau maximum de la crue se situe à la moitié de la haie.**GÉNÉRAL****Code :** GTL_18-01_R_393_1**Date de mise à jour :****Auteur :** SPC GTL

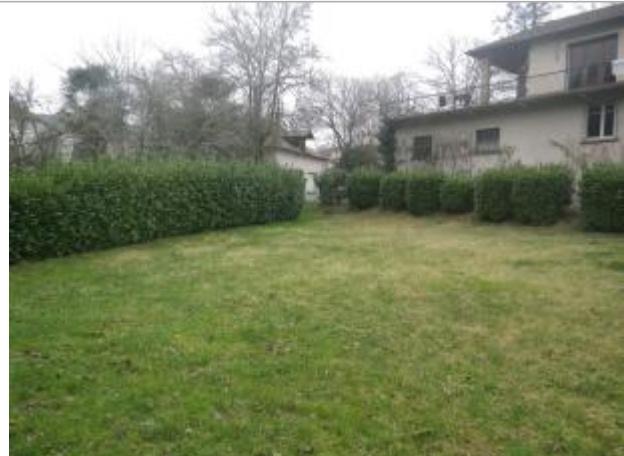
Vue du site - Auteur : AGERIN

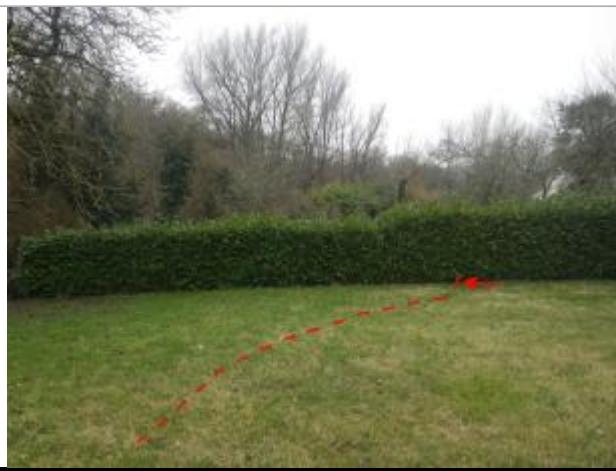
Vue de la laisse d'inondation - Auteur : AGERIN

MARQUE**Maximum de l'inondation :** Oui**Visibilité :** Non**État du repère :** Disparu**Pérennité :** Aucune**Repère calculé :** Non renseigné**PHEC :** Non renseigné**SOURCE DE REPÉRAGE : RELEVÉ DE LAISSES DE LA CRUE DU 21 JANVIER 2018 SUR LE VIAUR ET SUR L'AVEYRON EN AVAL DE RODEZ - 24/01/2018****Type de repérage :** Campagne de terrain post-inondation**Organisme :** AGERIN
