Commune : **LAGUEPIE****Parcelle cadastrale n°83**Rivière : **L' Aveyron****1** Repère(s) sur le site**GÉNÉRAL****Unité de gestion :** Garonne-Tarn-Lot**Code :** GTL\_18-01\_S\_394**Date de mise à jour :** 18/06/2018**Auteur :** SPC GTL

**SOURCE DE REPÉRAGE : RELEVÉ DE LAISSES DE LA CRUE DU 21 JANVIER 2018 SUR LE VIAUR ET SUR L'AVEYRON EN AVAL DE RODEZ - 24/01/2018****Type de repérage :** Campagne de terrain post-inondation**Organisme :** AGERIN

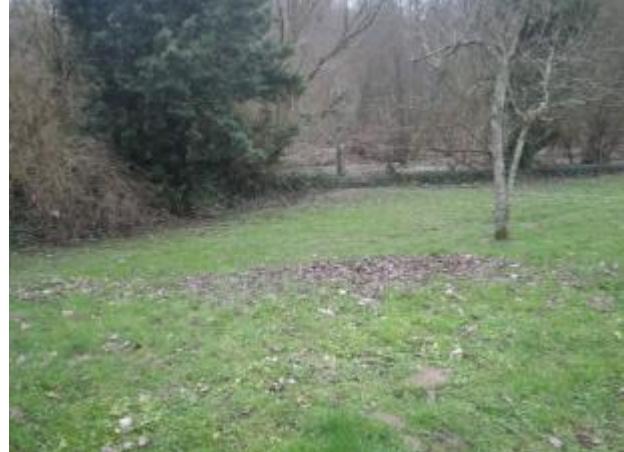
Vue du site - Auteur : AGERIN

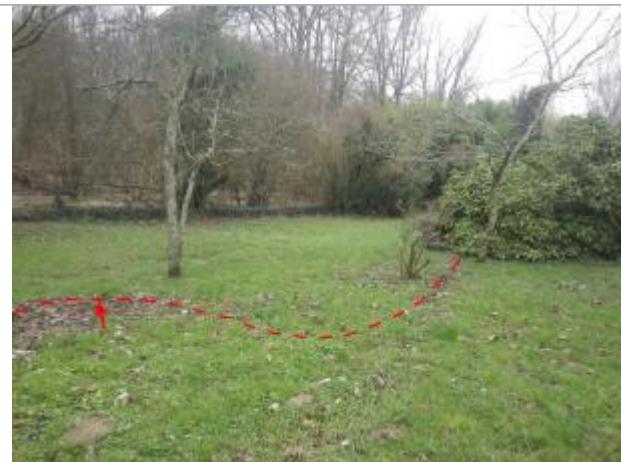
**21 Janvier 2018**Nature de l'inondation : **Débordement de cours d'eau**Nature du repère : **Limite au sol****Commentaires :** Jardin d'un particulier Débris végétaux déposés dans un jardin privé indiquant le niveau maximum de la crue.**GÉNÉRAL****Code :** GTL\_18-01\_R\_394\_1**Date de mise à jour :****Auteur :** SPC GTL

**MARQUE****Maximum de l'inondation :** Oui**Visibilité :** Non**État du repère :** Disparu**Pérennité :** Aucune**Repère calculé :** Non renseigné**PHEC :** Non renseigné

Vue de la laisse d'inondation - Auteur : AGERIN
