Commune : **LAGUEPIE****Parcelle cadastrale n°78**Rivière : **L' Aveyron****1** Repère(s) sur le site**GÉNÉRAL****Unité de gestion :** Garonne-Tarn-Lot**Code :** GTL\_18-01\_S\_396**Date de mise à jour :** 18/06/2018**Auteur :** SPC GTL

**21 Janvier 2018**Nature de l'inondation : **Débordement de cours d'eau**Nature du repère : **Laisse d'inondation****Commentaires :** Jardin de l'école Laisse de crue sur des piquets en bois derrière l'école.**GÉNÉRAL****Code :** GTL\_18-01\_R\_396\_1**Date de mise à jour :****Auteur :** SPC GTL

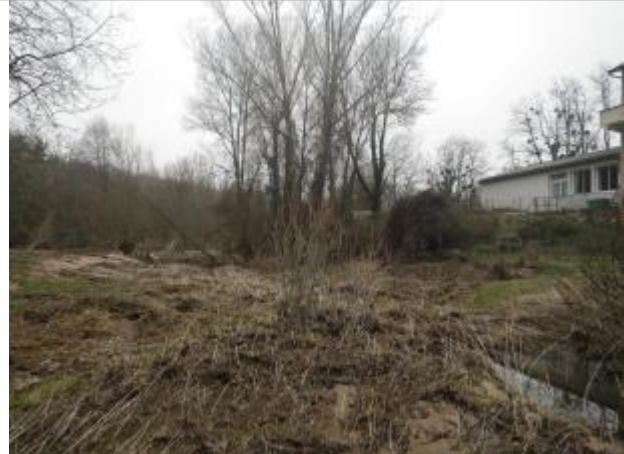
Vue du site - Auteur : AGERIN

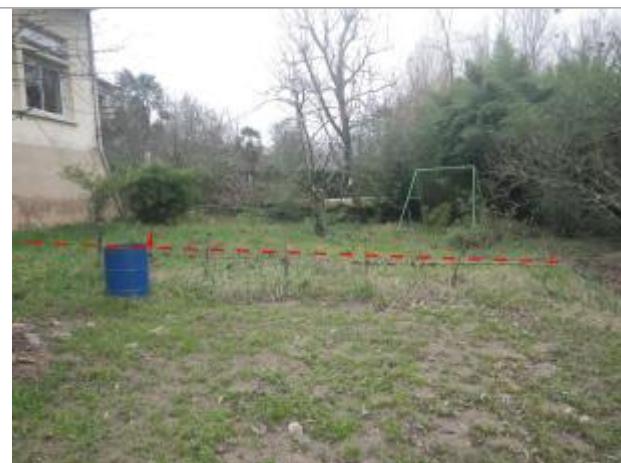
**MARQUE****Maximum de l'inondation :** Oui**Visibilité :** Non**État du repère :** Disparu**Pérennité :** Aucune**Repère calculé :** Non renseigné**PHEC :** Non renseigné

Vue de la laisse d'inondation - Auteur : AGERIN
