Commune : SAINT-JUST-SUR-VIAUR

Parcelle cadastrale n°179

Rivière : Le Viaur

1 Repère(s) sur le site**GÉNÉRAL****Unité de gestion :** Garonne-Tarn-Lot**Code :** GTL_18-01_S_405**Date de mise à jour :** 18/06/2018**Auteur :** SPC GTL

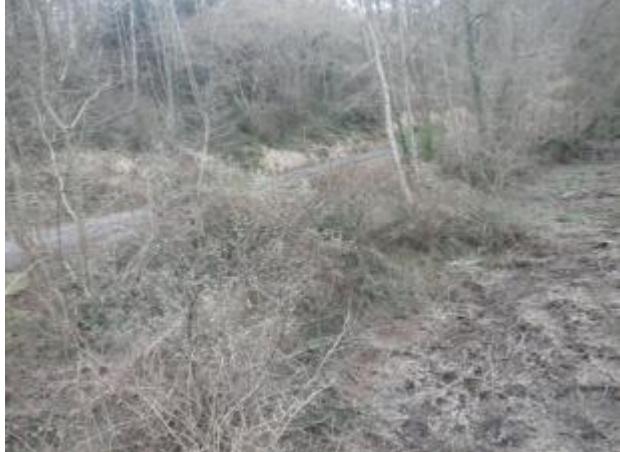
Vue du site - Auteur : AGERIN

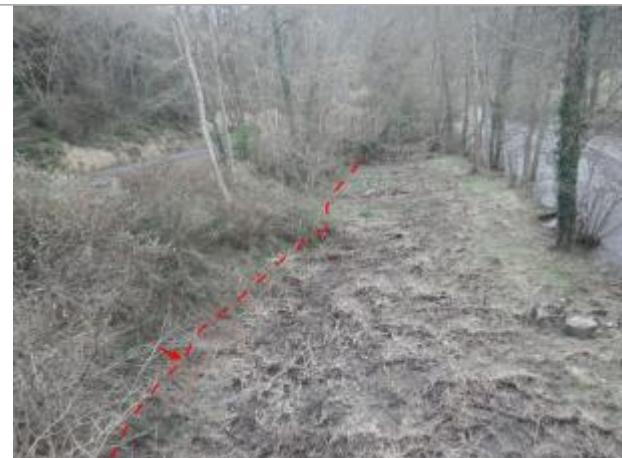
**21 Janvier 2018**Nature de l'inondation : **Débordement de cours d'eau**Nature du repère : **Limite au sol****Commentaires :** Berge après le pont de l'Albarède Végétation couchée sur la berge par le passage de la crue.**GÉNÉRAL****Code :** GTL_18-01_R_405_1**Date de mise à jour :****Auteur :** SPC GTL

Vue de la laisse d'inondation - Auteur : AGERIN
