Commune : **SAINT-JUST-SUR-VIAUR**

Rivière : **Le Viaur**

Parcelle cadastrale n°219, Moulin de Saint Just sur Viaur #2

Code : GTL_18-01_S_408

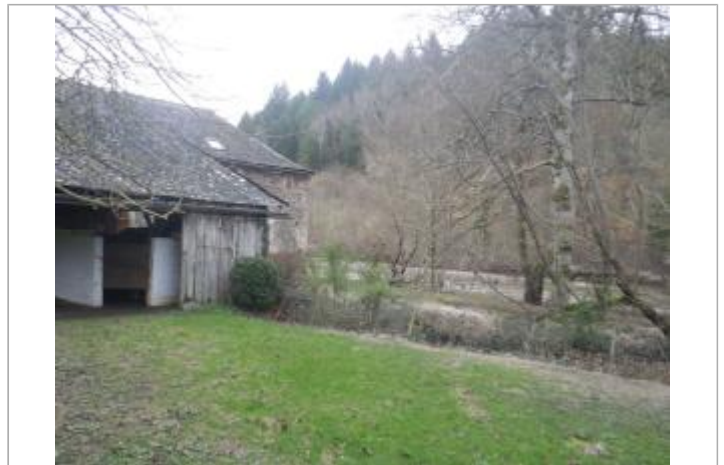
Vue du site - Auteur : AGERIN

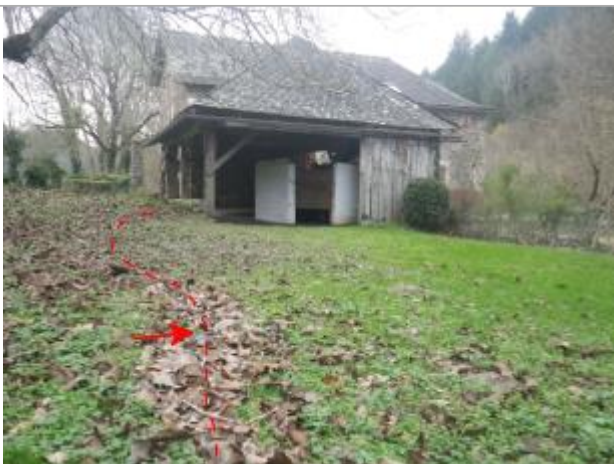
Nature du repère : **Limite au sol**

Commentaires : En aval du moulin Dépôt de débris végétaux et de feuilles par la crue.

Vue de la laisse d'inondation - Auteur : AGERIN
