Commune : **SAINT-JUST-SUR-VIAUR** | Rivière : **Le Viaur**

**Secteur de la Bastide, parcelle cadastrale n°694 #1**

Unité de gestion : Garonne-Tarn-Lot  
 Code : GTL\_18-01\_S\_411      Date de mise à jour : 18/06/2018  
 Auteur : SPC GTL

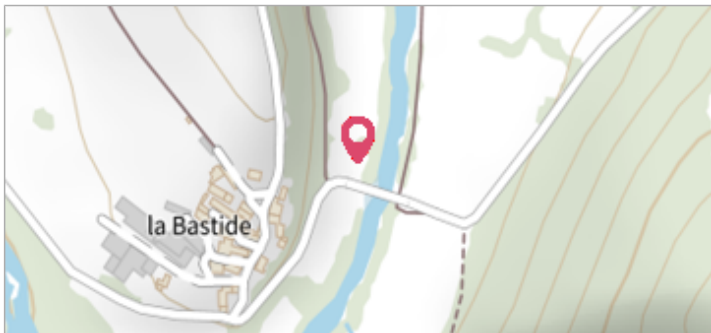
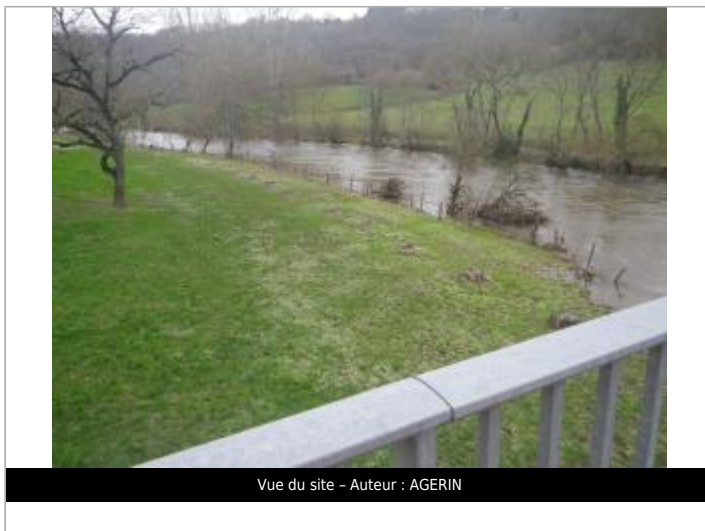
Coordonnées WGS84 : X: 2.35176660 / Y: 44.11871510  
 Coordonnées RGF93 (Lambert 93) X: 648116.53 / Y: 6335736.37  
 Coordonnées RGF93 (ETRS89) : X: 2.3517666 / Y: 44.1187151  
 Code Hydro: 05--0290      Rive de référence: Droite

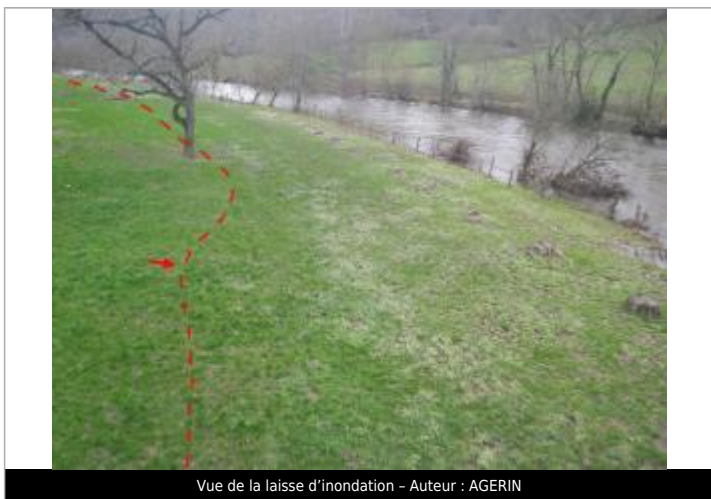
Code : GTL\_18-01\_R\_411\_1      Date de mise à jour : 07/07/2022  
 Auteur : SPC GTL

Nature de l'inondation : **Débordement de cours d'eau**      Nature du repère : **Limite au sol**

**Commentaires :** Berge en amont du pont Herbe couchée sur un pré bordant le Viaur.

Maximum de l'inondation : Oui  
 Visibilité : Non      État du repère : Disparu  
 Pérennité : Aucune      Repère calculé : Non renseigné  
 PHEC : Non renseigné
