Commune : **SAINT-JUST-SUR-VIAUR** | Rivière : **Le Viaur**

Secteur de la Bastide, parcelle cadastrale n°694 #2

Unité de gestion : Garonne-Tarn-Lot
 Code : GTL_18-01_S_412 Date de mise à jour : 18/06/2018
 Auteur : SPC GTL

Code : GTL_18-01_R_412_1 Date de mise à jour : 07/07/2022
 Auteur : SPC GTL

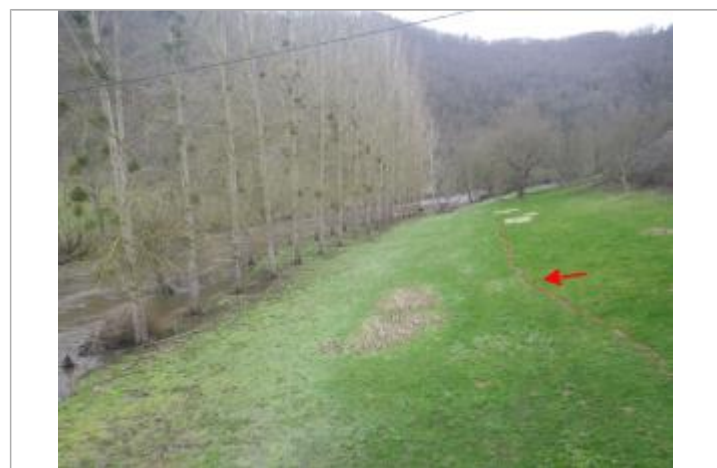
Commentaires : Berge en aval du pont Herbe couchée sur un pré bordant le Viaur.

Vue de la laisse d'inondation - Auteur : AGERIN

Maximum de l'inondation : Oui
 Visibilité : Non État du repère : Disparu
 Pérennité : Aucune Repère calculé : Non renseigné
 PHEC : Non renseigné
