Commune : **SAINT-JUST-SUR-VIAUR** | Rivière : **Le Viaur**

Secteur de la Bastide, parcelle cadastrale n°694 #2

Unité de gestion : Garonne-Tarn-Lot
 Code : GTL_18-01_S_412 Date de mise à jour : 18/06/2018
 Auteur : SPC GTL

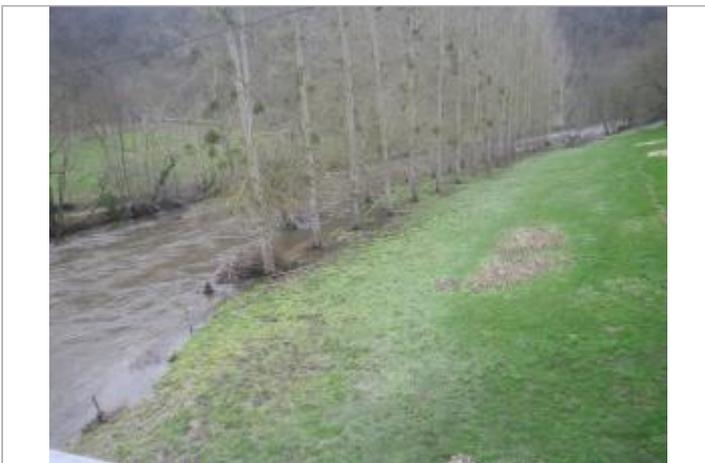
Vue du site - Auteur : AGERIN

Commentaires : Berge en aval du pont Herbe couchée sur un pré bordant le Viaur.

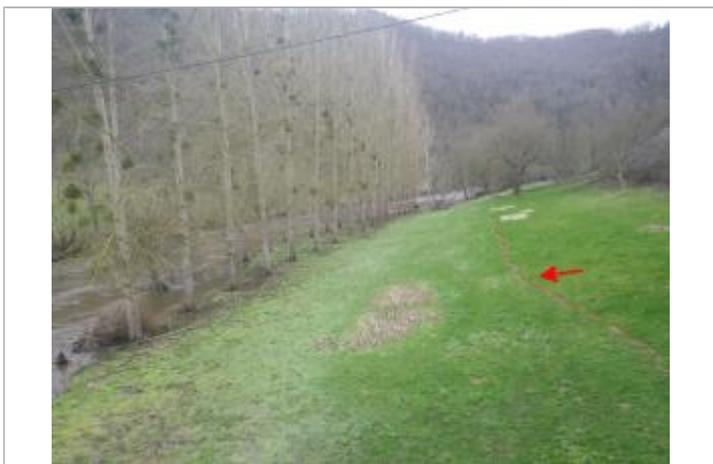
Maximum de l'inondation : Oui
 Visibilité : Non État du repère : Disparu
 Pérennité : Aucune Repère calculé : Non renseigné
 PHEC : Non renseigné

Vue de la laisse d'inondation - Auteur : AGERIN
