Commune : **PAMPELONNE** | Rivière : **Le Viaur**

**Le Moulin de Bondouy, parcelle cadastrale n°1400**

**Unité de gestion :** Garonne-Tarn-Lot  
**Code :** GTL\_18-01\_S\_423      **Date de mise à jour :** 19/06/2018  
**Auteur :** SPC GTL

**SOURCE DE REPÉRAGE : RELEVÉ DE LAISSES DE LA CRUE DU 21 JANVIER 2018 SUR LE VIAUR ET SUR L'AVEYRON EN AVAL DE RODEZ - 24/01/2018**

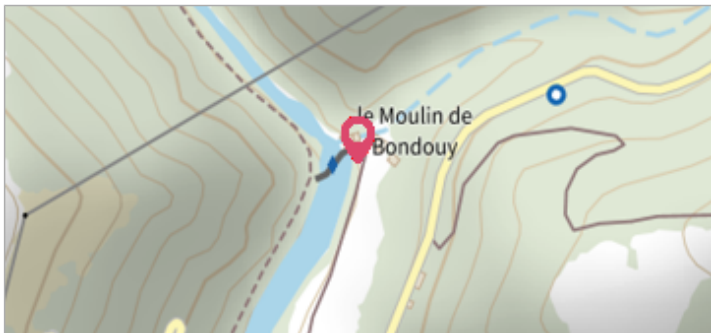
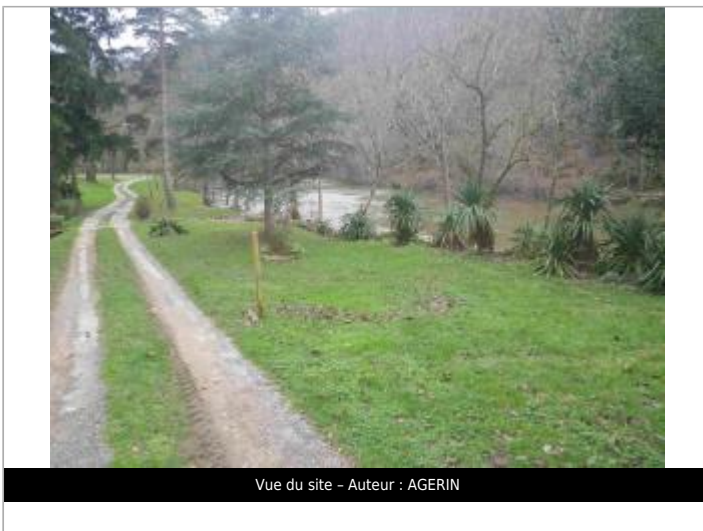
**Commentaires :** Jardin privé en amont du moulin Dépôt de feuilles laissés par la crue, niveau de PHE attestée par la propriétaire du moulin.

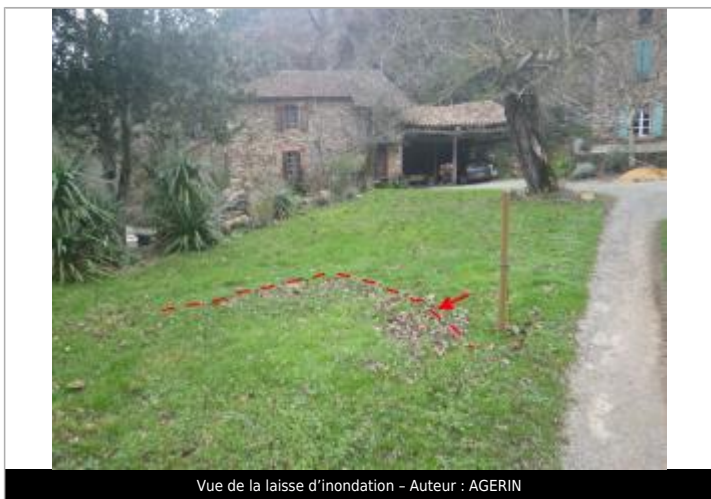
**Maximum de l'inondation :** Oui  
**Visibilité :** Non      **État du repère :** Disparu  
**Pérennité :** Aucune      **Repère calculé :** Non renseigné  
**PHEC :** Non renseigné
