Commune : **PAMPELONNE**Rivière : **Le Viaur****Le Moulin de Bondouy, parcelle cadastrale n°1400****1**Repère(s) sur
le site**GÉNÉRAL****Unité de gestion :** Garonne-Tarn-Lot**Code :** GTL_18-01_S_423**Date de mise à jour :** 19/06/2018**Auteur :** SPC GTL

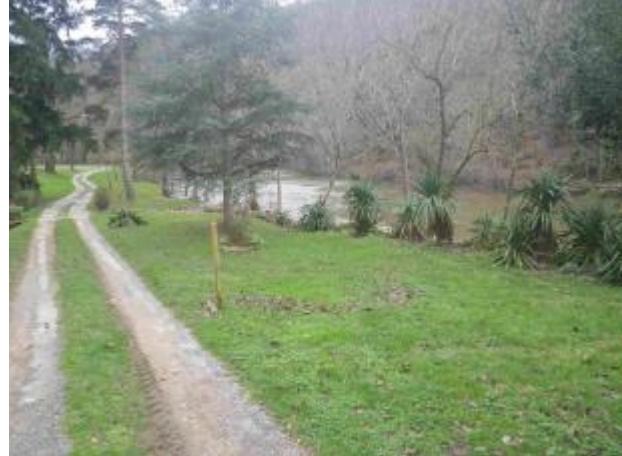
Vue du site - Auteur : AGERIN

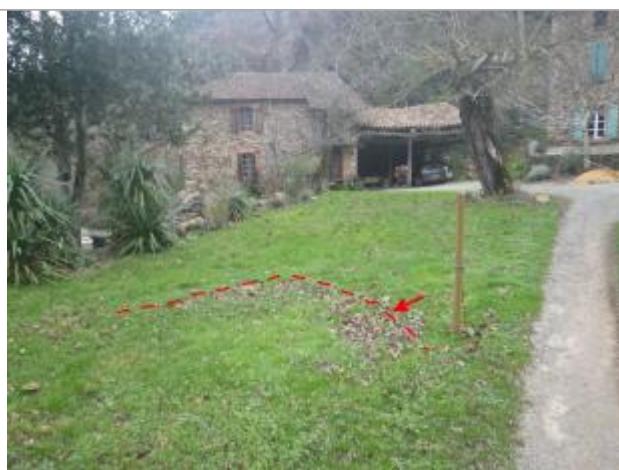
**21 Janvier 2018**Nature de l'inondation : **Débordement de cours d'eau**Nature du repère : **Limite au sol****Commentaires :** Jardin privé en amont du moulin Dépôt de feuilles laissés par la crue, niveau de PHE attestée par la propriétaire du moulin.**GÉNÉRAL****Code :** GTL_18-01_R_423_1**Date de mise à jour :****Auteur :** SPC GTL

Vue de la laisse d'inondation - Auteur : AGERIN
