Commune : **BOR-ET-BAR**

Rivière : **Le Viaur**

Code : GTL_18-01_S_432

SOURCE DE REPÉRAGE : RELEVÉ DE LAISSES DE LA CRUE DU 21 JANVIER 2018 SUR LE VIAUR ET SUR L'AVEYRON EN AVAL DE RODEZ - 24/01/2018

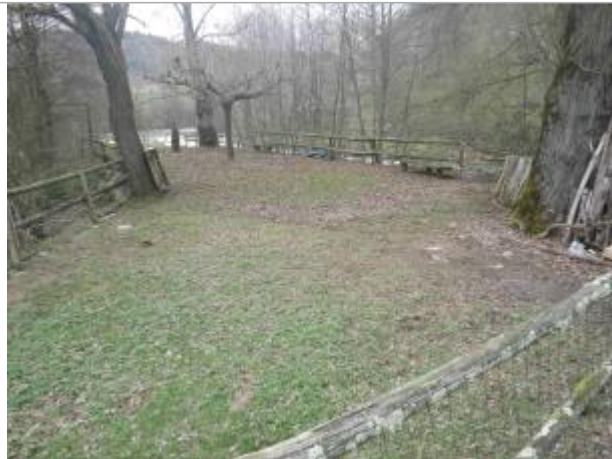
Vue du site - Auteur : AGERIN

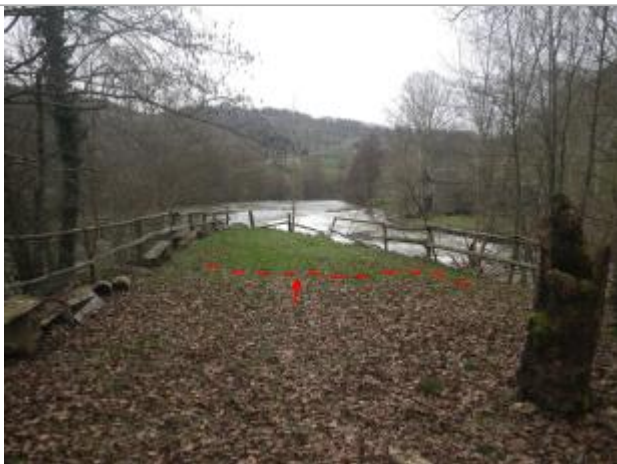
Nature du repère : **Limite au sol**

Commentaires : Nette limite au sol sur l'île au niveau de la centrale (zone dépourvue de feuilles mortes et herbe couchée avec dépôt de sédiment). Le Viaur a débordé en amont et au niveau de son bras droit. Ce niveau de PHE a été attesté par le gestionnaire de la centrale.

Vue de la laïsse d'inondation - Auteur : AGERIN
