Commune : **BOR-ET-BAR**

Rivière : **Le Viaur**

Camping le Gourpassou, parcelle cadastrale n°745

Code : GTL_18-01_S_435

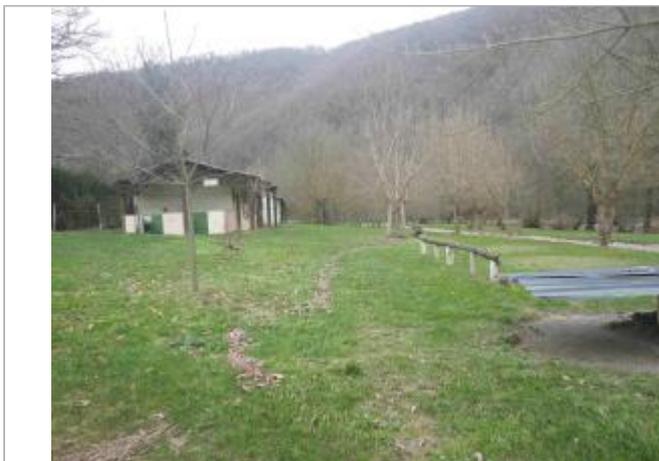
Vue du site - Auteur : AGERIN

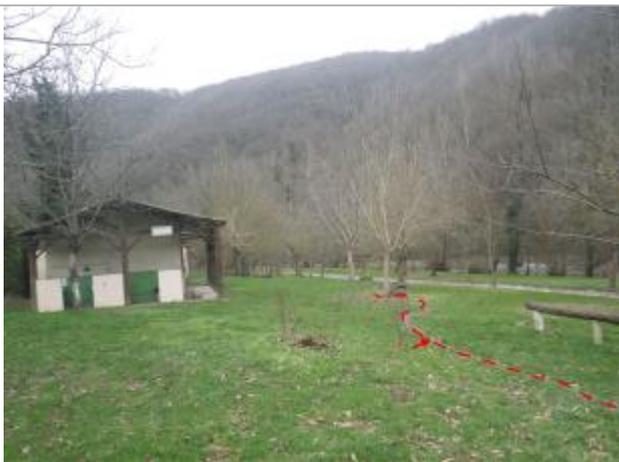
Commentaires : Débris végétaux déposés entre les bâtiments des sanitaires du camping et la berge.

Vue de la laisse d'inondation - Auteur : AGERIN
