Commune : **DRUELLE BALSAC**

Rivière : **L' Aveyron**

Le Rival, aval du pont Vincent Bourrel, parcelle n° 163

Code : GTL_18-01_S_192

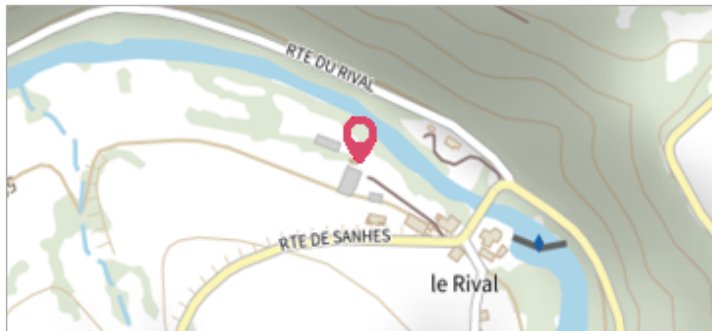
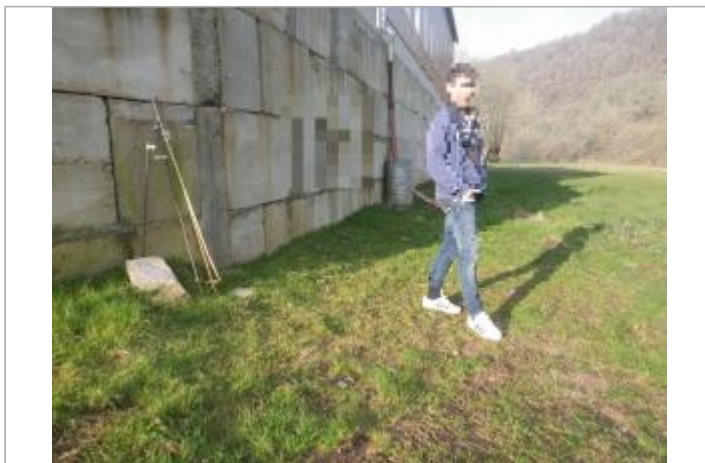
Vue du site - Auteur : AGERIN

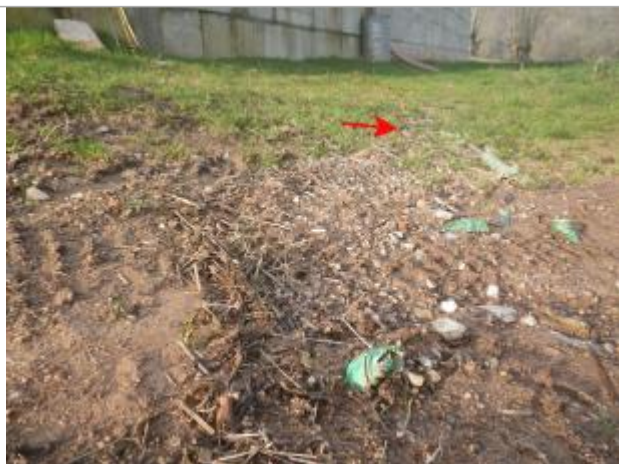
Commentaires : Laisse de crue en aval du Pont, à proximité d'un hangar agricole. Témoignage oral confirmé par le propriétaire de la parcelle. La photo du site atteste de la PHE (délimitée par le pied droit de M. Blanc). Un important phénomène d'érosion de berge 60 m en amont du hangar a dégradé l'enrochement en place.

Vue de la laïsse d'inondation - Auteur : AGERIN
