Commune : **DRUELLE BALSAC**

Rivière : **L' Aveyron**

Le Rival, aval du pont Vincent Bourrel, parcelle n° 163

Code : GTL_18-01_S_192

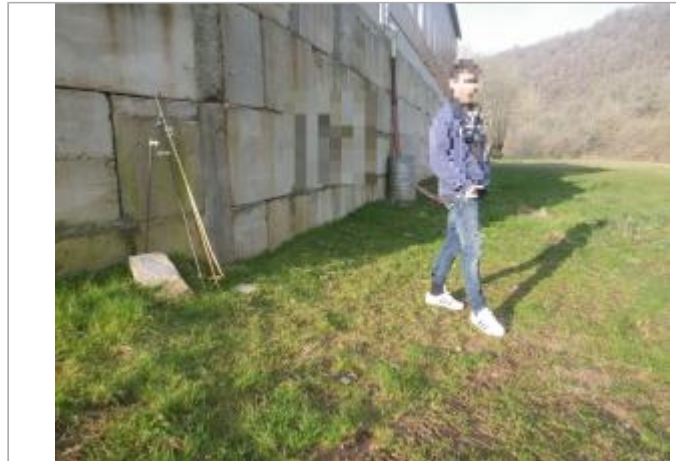
Vue du site - Auteur : AGERIN

Commentaires : Laisse de crue en aval du Pont, à proximité d'un hangar agricole. Témoignage oral confirmé par le propriétaire de la parcelle. La photo du site atteste de la PHE (délimitée par le pied droit de M. Blanc). Un important phénomène d'érosion de berge 60 m en amont du hangar a dégradé l'enrochement en place.

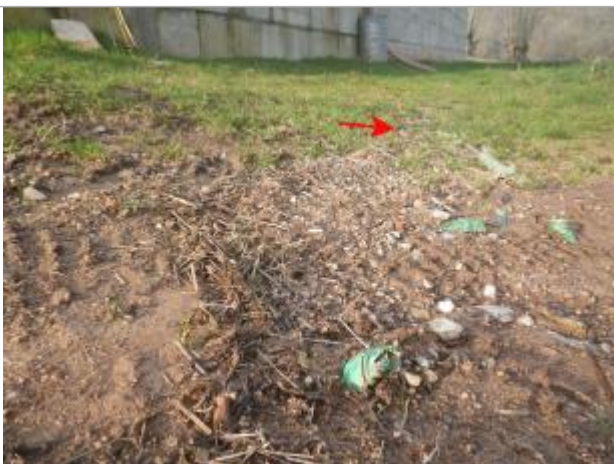
Nature du repère : **Limite au sol**

État du repère : Disparu

Vue de la laisse d'inondation - Auteur : AGERIN
