Commune : **DRUELLE BALSAC**

## La Cureye, amont du pont de la Cureye

Code : GTL\_18-01\_S\_194

**SOURCE DE REPÉRAGE : RELEVÉ DE LAISSES DE LA CRUE DU 21 JANVIER 2018 SUR LE VIAUR ET SUR L'AVEYRON EN AVAL DE RODEZ - 24/01/2018**

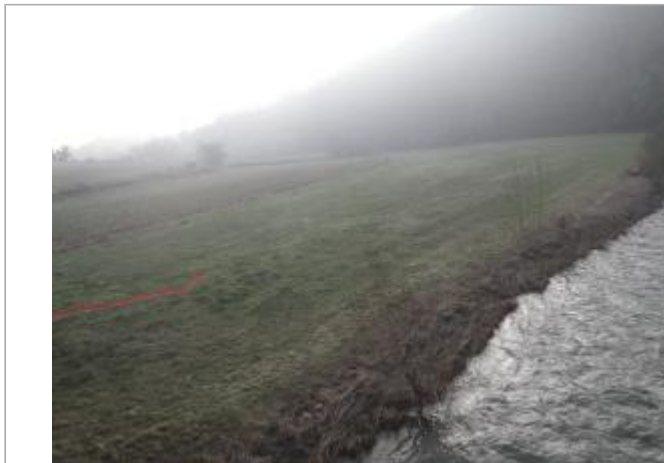
Vue du site - Auteur : AGERIN

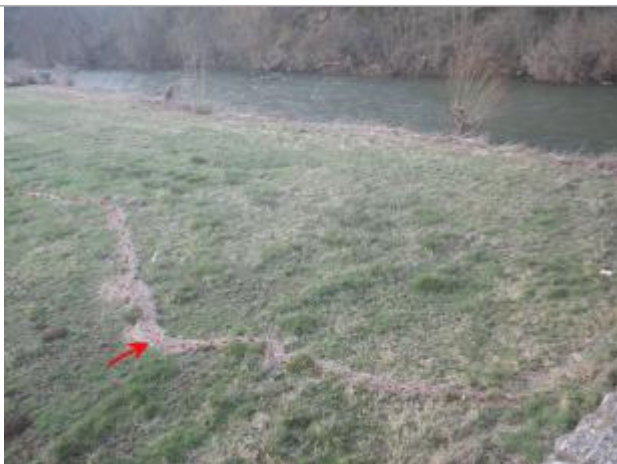
Commentaires : Laisse de crue au sol en amont du pont de la Cureye en rive droite sur parcelle agricole

Vue de la laisse d'inondation - Auteur : AGERIN
