Commune : **DRUELLE BALSAC** | Rivière : **L' Aveyron**

La Cureye, aval du pont de la Cureye

Unité de gestion : Garonne-Tarn-Lot
 Code : GTL_18-01_S_195 Date de mise à jour : 18/06/2018
 Auteur : SPC GTL

SOURCE DE REPÉRAGE : RELEVÉ DE LAISSES DE LA CRUE DU 21 JANVIER 2018 SUR LE VIAUR ET SUR L'AVEYRON EN AVAL DE RODEZ - 24/01/2018

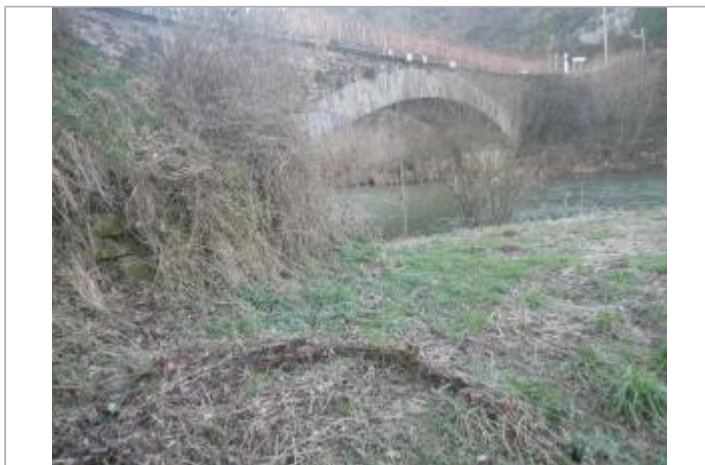
Vue du site - Auteur : AGERIN

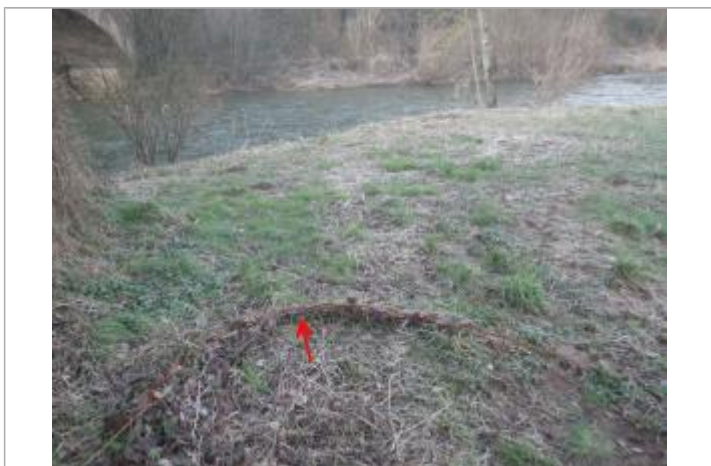
Commentaires : Laisse de crue au sol en aval du pont de la Cureye en rive droite sur parcelle agricole

Vue de la laisse d'inondation - Auteur : AGERIN

Maximum de l'inondation : Oui
 Visibilité : Non État du repère : Disparu
 Pérennité : Aucune Repère calculé : Non renseigné
 PHEC : Non renseigné
